## ガンサイザー®による、津波被害を受けた防波堤の解体工法

日本工機株式会社 正会員○村田健司、米澤 新、鹿住 孝

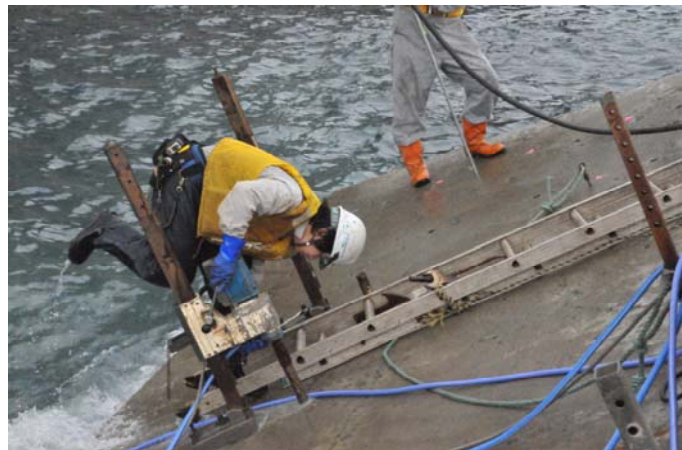
写真1 穿孔の様子

倒壊した防波堤の穿孔予定面は大きく傾斜しており、下部から波を被ります。必要な穿孔長は打ち継ぎ目を超えて3mと長いために、一般的な穿孔作業に用いられる空圧式のハンドハンマーによる穿孔は容易ではありません。そこで、写真1に示すように、ベースアンカーを打って穿孔治具を固定した上で延長スリーブ式のダイヤモンドコアドリルでの穿孔作業を行いました。装填時には防水袋と防水テープにより入念な防水を実施しました。陸上での通常破碎工法では、填塞に砕砂を用いて突き固め填塞を行いますが、波を被り孔の中には海

水がある状態であるので、急結無収縮モルタルを通常より2割程度多い水で溶き、海水と置換するように静かに流し込みました。そして孔口部には粉末の急結無収縮モルタルを加えて、強固な填塞としました。脚線の接続部は通常は電気工事用のビニールテープなどで絶縁しますが、波を被る状況であるので作業性の良い樹脂製のキャップを被せることで絶縁しました。第1回の1列目の破碎後の状況を写真1に示します。破碎設計どおりに端部より約1m幅に切断破碎する事が出来ました。

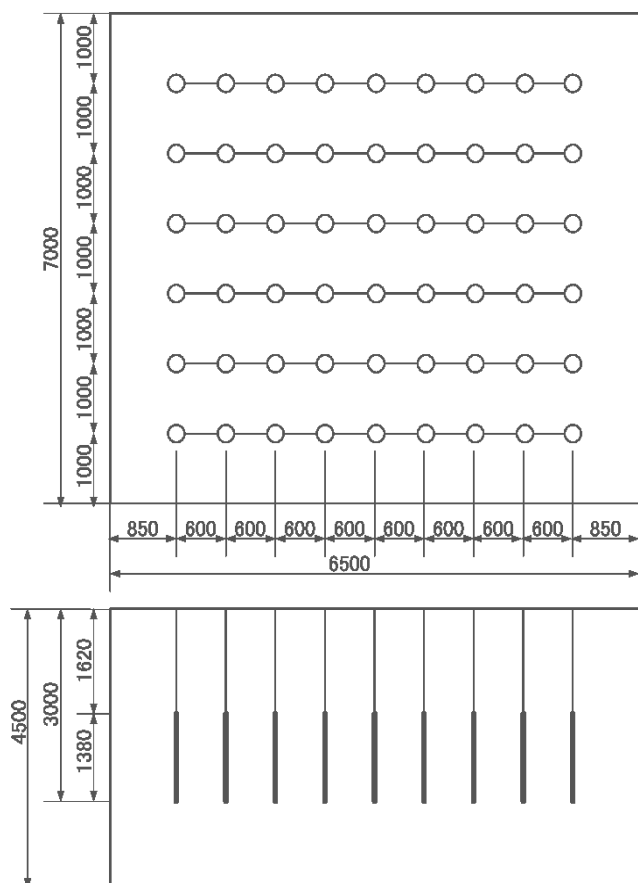
図1 穿孔配置図

破碎後の2次処理は、必要に応じて台船上のクレーンによる割岩棒等で行い、破碎品の撤去はクラブバケットで行うことを考えました。図1に記載の7×6.5×4.5m、重量約500トン程度の防波堤では7分割破碎を目標としました。

そこで、ガンサイザー®を用いての穿孔配置例を図1に、破碎諸元例を表1に示します。
