## 鉄道 PC 桁河川橋りょうの鋼製支承部変状対策工事

東日本旅客鉄道株式会社

### 1. はじめに

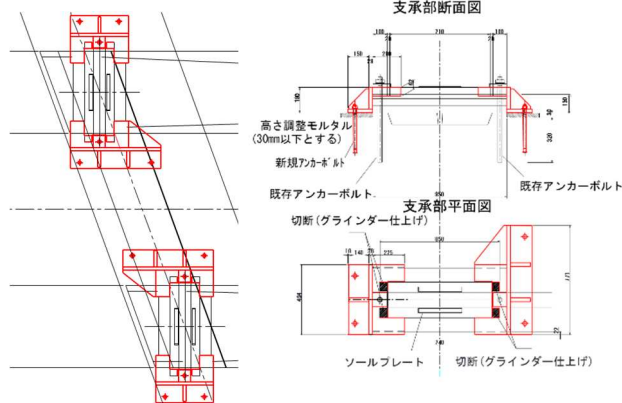
(a) 対策工事その 1 (A, B 線)

A 線・B 線は 2 主桁で、支承部左右（橋軸直角方向）の作業スペースや部材設置空間を確保可能であることから、既存鋼製支承部左右に追加部材を設置し既存ソールプレートを挟み込む対策を計画した（図-1. (a)）。既存鋼製支承と追加部材が一体となって外力に抵抗する構造である。既存鋼製支承下面の十字リブの耐力を考慮した設計とすることで、アンカーボルト断面を小さくすることができた。

変状が生じているストッパーは、ガス切断及びグラインダー仕上げを行った。下部工の配筋確認後にコア削孔を行い、スパイラル筋を設置した。その後、追加部材及びアンカーボルト等を設置した（写真-3）。

本対策工事は、追加部材が既存鋼製ソールプレートとしっかりと挟み込むことで移動制限機能を回復するものである。最終的な追加部材設置にあたっては、既存鋼製ソールプレートと沓座天端高の差を入念に計測・確認し、無収縮モルタル打設による高さ調整を実施することで所定の位置に設置して、A 線及び B 線の施工を完了した（写真-4）。

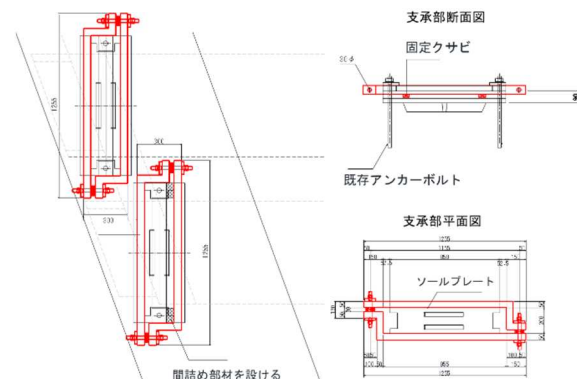
(b) 対策工事その 2 (C 線)

一方、C 線は 4 主桁で、支承部左右が A 線・B 線に比較して狭隘であることに加え、桁下面から沓座までの離隔が 90mm と小さい。作業スペースや部材設置空間が限定されたため、2 種類の鋼製部材を PC 鋼棒で挟み込む対

策を計画した（図-1. (b)）。鋼製部材のせん断耐力と、鋼製部材に荷重を伝達するための PC 鋼棒の引張耐力により外力に抵抗する構造である。なお、PC 鋼棒については耐力検討の結果、SBPR (B 種) の直径 23mm を採用した。

既存鋼製支承に 2 種類の鋼製部材を取り付け、PC 鋼棒取り付け部に緩衝材としてゴム板を設置したのち、PC 鋼棒のナットの締め込みを実施した。

本対策工事においても 3. (2) と同様に、追加部材が既存鋼製ソールプレートとしっかりと挟み込むことが要点であるが、支承部前面における PC 主桁下面は建設時の型枠低下により若干ながら平面性を欠いていた。そこで、桁下面を平滑に仕上げた上で追加部材を設置し、最後に PC 鋼棒ねじ切り部及びナット部の塗装（塗装系 R-6）を行い、C 線の施工を完了した（写真-5、写真-6）。
