鉄道高架橋の軽量防音壁落下事象と対策

東日本旅客鉄道株式会社

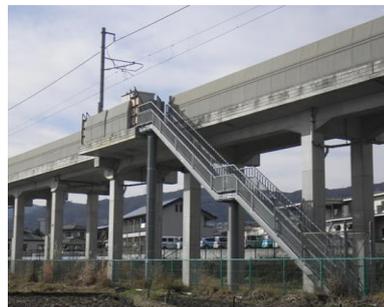
図-2 高架橋拡幅部

2014年12月、B工区の防音壁1枚が用地外の農地に落下している状態で発見された。なお、落下した防音壁は高架区間の中に1箇所だけある拡幅部の隅角部であった (図-2)。防音壁の規格は、1枚あたり W995×H1600×t175mm (重量約200kg) であり、その取付は、コンクリート二次製品の防音壁を地覆から立ち上げた溶融亜鉛メッキ仕上げM12のUボルト3本により固定されている。なお、

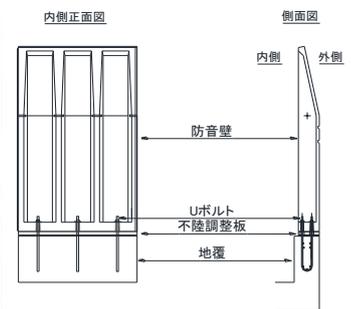
図-3 防音壁設置図

防音壁の高さ、施工時の施工性を確保するために地覆と防音壁の間には t=30mm の不陸調整板が使用されている (図-3)。落下した防音壁は、この不陸調整板と地覆の境界付近でボルトが腐食し破断していた。

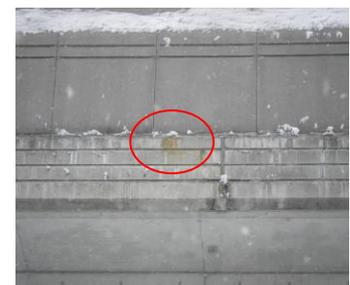
図-4 地覆変色箇所

落下した防音壁はボルトが腐食破断していたことから、ボルトの腐食に着眼した目視調査を実施した。その結果、高架橋内側からの調査ではボルト頭部の腐食や地覆周辺の錆汁は確認できなかったが、高架橋外側からの調査にて錆汁が原因と思われる地覆の変色 (図-4) が確認された。そのため、外観だけでは確認できないボルトの状態を確認するために不陸調整板を研り、ボルトの腐食状態を確認した。研り箇所の選定方法は施工会社からの聞き取りにより、施工当時の防音壁建込量が20~30m/日であったことから20mピッチとし、そこに高架橋外側からの地覆変色箇所を加えた全128箇所の抜き取り調査を実施した。抜き取り調査の結果 (表-1)、全128箇所の内81箇所で腐食が確認された。工区ごとに腐食の有無を比較したところ、防音壁が落下した箇所を含むB工区が最も腐食割合が大きいことがわかった。なお、調査時に不陸調整板の孔にペーストが充填されていない箇所が散見された。

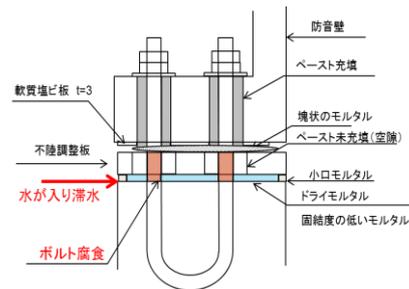
図-5 現地防音壁固定部詳細

当時、「軽量防音壁施工の手引き」があったが、不陸調整板の施工や品質管理に関する記述はなく、社内の技術基準にも記載がなかった。そのため、当時の建設関係者へ聞き取りしたところ、不陸調整板は防音壁の高さ調整が容易であることから、施工性を考慮し使用したことが分かった。また、施工の際に地覆と不陸調整板の間にはドライモルタルを、防音壁と不陸調整板の間には硬練りのモルタルが使用されたことも推定された（図 - 5）。

- ・不陸調整板は品質管理や施工方法に基準がないことから、不陸調整板の孔内にモルタルが充填されていない箇所が散見された。
- ・地覆と不陸調整板の境界の敷モルタルにはドライモルタルが使われており、水が浸入すると滞留しやすく、逸散しにくい状態であった。
- ・拡幅部においては列車通過による振動が相対的に大きいことから、振動時に各境界面において隙間が開閉しやすく、水が浸入しやすい状態であった。

このような環境下にあったことから U ボルトの腐食が進行し、断面欠損が生じたと考えられる。この状態で何らかの外力が加わり、防音壁の落下に至ったと推定される。なお、防音壁に加わり落下に至った外力には 2014 年 11 月 22 日に発生した（最寄りの地震計で 1.5kine を観測）長野県神城断層地震が考えられる。
