槽状桁の疲労き裂に対する樹脂注入による支点変位対策の効果

京王電鉄株式会社 鉄道事業本部 石坂真二 松尾裕一郎 清水竜也
 東急建設株式会社 都市開発支店 三澤芳康 田中飛鳥
 東急建設株式会社 技術研究所 正会員 ○早川健司

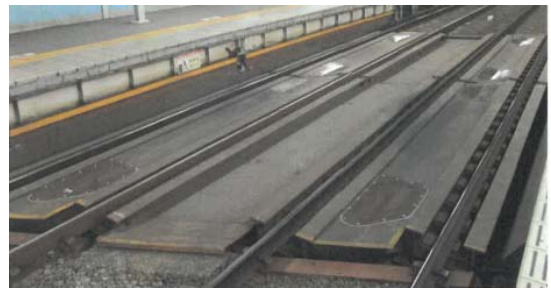
写真-1 槽状桁の全景

写真-1に構造物の外観、図-1に槽状桁の断面を示す。本橋梁は、スパン6.5m、桁高430mm、斜角約64°の槽状桁であり、10両編成列車が1日約220本通過する条件で供用されている。各槽状桁は4支点で支持されているが、一部の支点で列車通過時の目視観察により、あおりの発生が確認される状況であった。

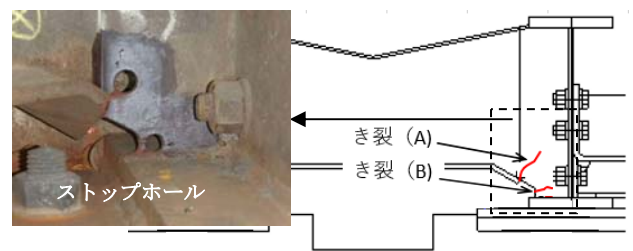
図-2 き裂およびストップホールの状況例

図-2にき裂の発生位置例、ストップホールの状況例を示す。疲労き裂は、端支材の下フランジ切欠き部(図中A)、補剛材下端(図中B)に発生しており、き裂が主桁ウェブに進展すると重大な変状となる。このため、磁粉探傷試験等によりき裂を特定し、ストップホールによる進展抑制対策を行っている。目視による支点部の観察により、列車通過時にあおりが確認された支点では、杓座モルタルの損傷やベースプレートと調整プレート間に隙間が確認される状況にあった。

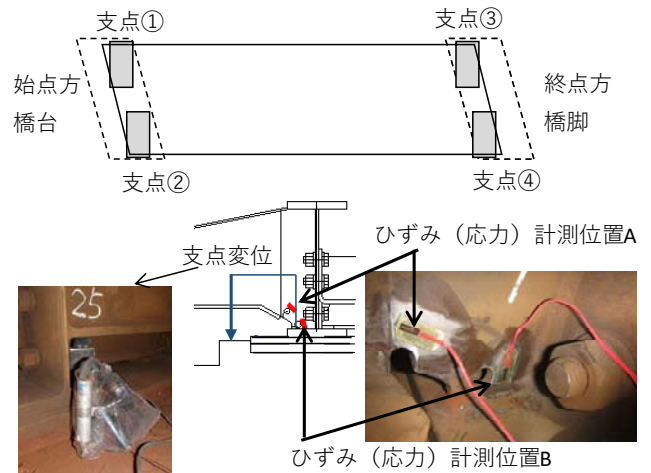
図-2 計測位置 (桁：上り線、起点方)

図-2に、上り線起点方槽状桁の支点変位および応力計測概要を示す。支点変位の測定位置は各槽状桁の4支点、応力測定は各支点部のストップホルの先端で実施した。計測期間は乗車率の高い7時台1時間の計測を行い、任意の5列車通過時を抽出し、変位および応力計測結果を整理した。

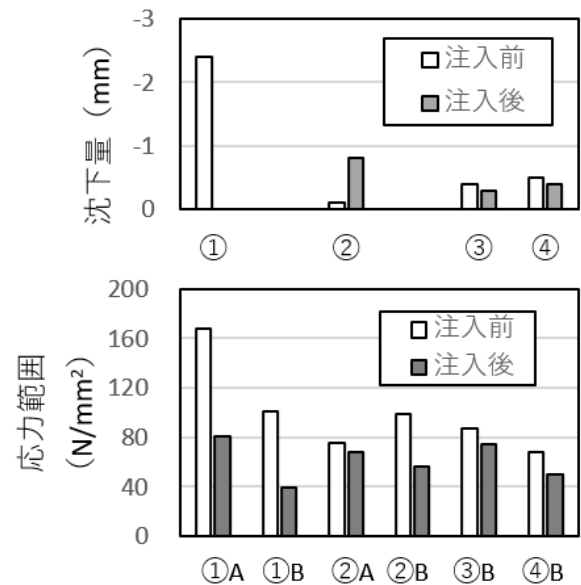
図-3 支点変位および応力範囲の測定結果

図-3に樹脂注入前後の支点変位、応力範囲の測定結果、図-4にこれらの測定波形の一例を示す。注入前における支点①の変位は2.4mmと最も大きく、計測された応力範囲(①A)は170N/mm²程度で測定箇所中最大値を示した。樹脂注入後の支点①の変位は、0.05mm程度に改善され、応力範囲(①A)は170N/mm²から80N/mm²程度となり、50%以上減少した。支点③、④については、注入前の支点変位0.4~0.5mmから注入後は0.3~0.4mmに若干改善し、応力範囲も注入前より低下する傾向にあった。このように、樹脂注入による沈下量の低減により応力範囲は小さくなったことが確認された。ここで、樹脂注入は0.2mm以上の変位、また支承廻りに隙間が確認された箇所を対象としたので支点②は実施していない。注入後の支点②は-0.8mmの沈下が確認されたが、この原因としては樹脂注入に伴う各支点の反力分担の変化や支承内部に隙間が存在していた可能性等が考えられる。
