## 土木学会選奨土木遺産 長野県昭和橋の樹脂注入併用型下面増厚工法による長寿命化対策

一般社団法人 日本建設保全協会 正会員○宗 栄一  
 長野県埴科郡坂城町建設課 竹中 謙  
 長野県建設技術センター 片桐 崇  
 株式会社 関口建設 関口 守

本文は、調査概要と樹脂注入併用型下面増厚工法による床版の長寿命化対策工事報告である。

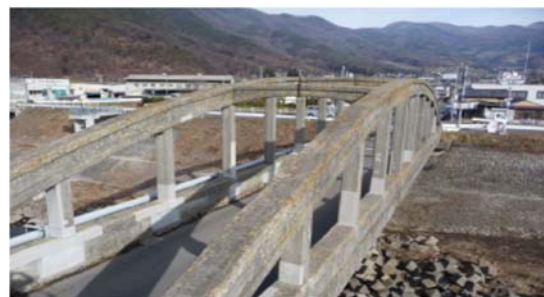
写真-2 アーチ部状況

補修されていない箇所は、気象の影響による表面のザラつきや変色等経年劣化がすすんでいるが構造的要因による有害なひび割れ等はみられない。補修は済んだものの、コンクリートの未補修箇所と断面修復箇所は、色合いが異なりツギハギ感が否めない。主構は、景観面から今後土木遺産としての保全を図るのが課題となる。

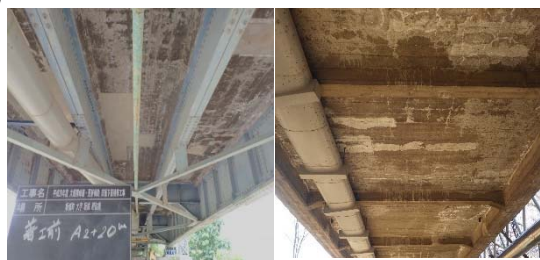
写真-3 床版状況（施工前）

床版は、S12ローゼの全線およびS27ローゼのP4～P5径間(2/6)を中心に、下面には0.20mm以下を中心とした二方向のひび割れやスレーキング（肌荒れ）が多数見られ、全体的に遊離石灰が滲んでおり、明らかな漏水箇所も見られる。（写真-3）この劣化原因は、主桁拘束の影響と床版厚の不足および床版支間長から床版の剛性不足による疲労劣化に加えて、微細なひび割れに水分が浸入し、凍結融解の繰返し作用により床版の劣化を加速させたと考えられる。なお、圧縮強度、中性化および含有塩分量の結果を表-1, 2および図-2に示した。また、アルカリ骨材反応も問題ないレベルであった。

その結果、県内で実績が多く、要求性能を全て満足する樹脂注入併用型下面増厚工法（図-3）と床版防水の併用による対策を採用した。本工法は土研の輪荷重走行試験<sup>\*1</sup>で剛性と耐荷力向上や実橋床版で0.1mm以下のひび割れに樹脂注入が確認<sup>\*2</sup>されており、NETIS (CG-110038-VR)で活用促進技術として評価された工法である。なお、本対策は補強ではないので特に計算は行わず、追加主鉄筋および配力鉄筋共に最低鉄筋量（D6@100）を用いた。この増厚補修により、現行よりも剛性と耐荷力向上やひび割れ補修および劣化抑制が同時に図れたと考えている。
