## 連結工を有する上路プレートガーダーで発生した沓座および桁座の変状と対策

東日本旅客鉄道(株) 正会員 ○西村 信之輔  
 東日本旅客鉄道(株) 正会員 竹内 照晶  
 東日本旅客鉄道(株) 非会員 白柏 秀章

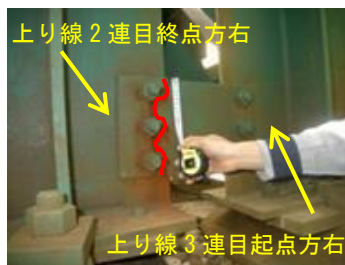
1～3号橋脚の橋脚天端や桁座付近には最大で幅7mm程度の大きなひび割れが見られた（写真1）。特に変状が著しいのは下り線の3連目起点方で、左側の沓座、桁座は破損し、沓は沈下していた（写真2）。右側の沓は支承とソールプレート間に隙間があり、列車通過時には4mm程度のアオリが確認された。また、上下線の桁4連全てに落橋防止を目的とした連結工が設置されているが、12箇所中5箇所破断が確認された（写真3）。連結工の破断箇所は下り線で4箇所、上り線で1箇所であった。下り線側の破断箇所は1連目と2連目の間、2連目と3連目の間で左右の連結工が破断していた。

写真3 破断した連結工

応急対策としては、連結工の可動側ボルトを12箇所全て緊解した(写真5)。また、沓座周囲の化粧モルタルを全て撤去し、橋脚天端に溝切工を施工することで沓座周りの滞水を防止した(写真6)。

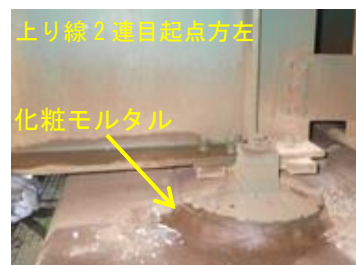
また、他の沓の周囲に化粧モルタルが施工されていることから、当該箇所についても当初は化粧モルタルが施工されていたと考えられる（写真4）。化粧モルタルは降雨等によって供給される水分を保持し、沓座周囲を湿潤状態にしてしまう。コンクリートは湿潤状態で列車荷重を繰り返し受けると噴泥化することがあるため、化粧モルタルの施工も沓座沈下の要因の1つであると推定した。

写真4 沓座の化粧モルタル

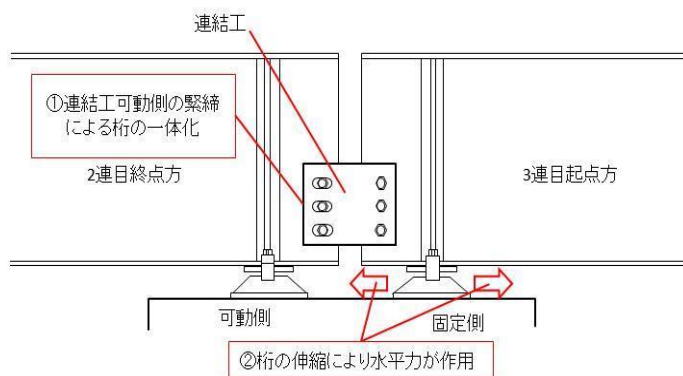
連結工が破断していたことから、本来であれば緊締しない連結工の可動側ボルトが設置時に緊締され、隣接する桁が一体構造となっていたと推定した。これにより、温度変化による単純桁の伸縮が妨げられ、沓および下部工（橋脚頭部）に水平力が作用し沓座の沈下等が発生したと考えた（図1）。

図1 変状発生メカニズム

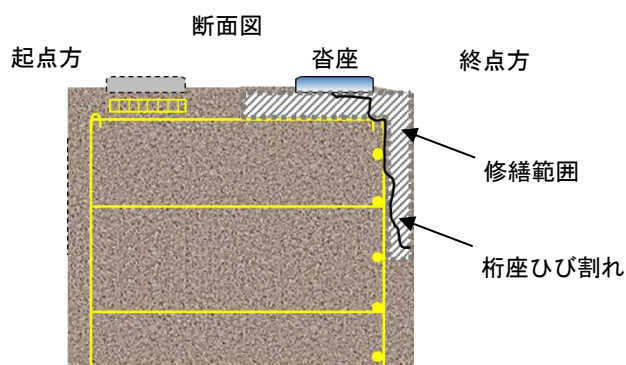
図2 桁座修繕範囲

噴泥化等で脆弱化したコンクリートを完全に除去しないと、沓座の破損や沓の沈下といった変状が再発する可能性があるため、桁座のひび割れが発生している範囲について既設コンクリートを撤去し、早強モルタルで打ち替えることとした。また、2号橋脚の天端部のき裂が3連目起点方の沓座下部から橋脚前面までつながっている可能性があったため、修繕範囲は橋脚前面のひび割れが入っている範囲までとした(図2)。

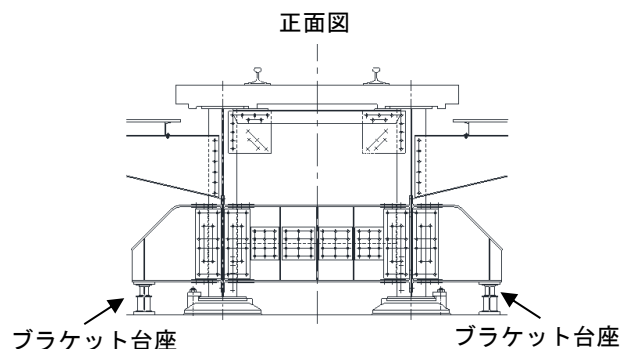
図3 仮受ブラケット構造図

仮受工は、河川敷や河川内での作業を最小限とするよう、河川の計画高水位(H.W.L.)に支障しない構造とし、橋脚天端のひび割れが無い沓座の左右脇へブラケット・仮支承を設置することとした(図3)。

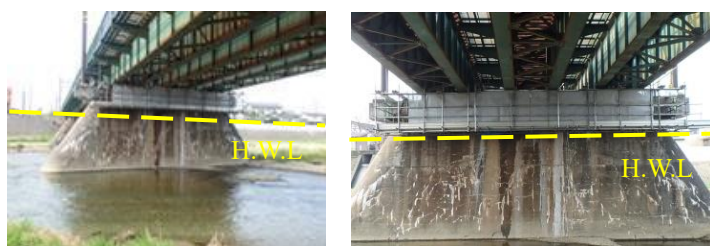
写真7 吊り足場の設置状況

工事の施工は河川の非出水期間で完了することとし、秋季には鮭の遡上等もあるため、施工期間は4月～6月中旬とした。橋脚上部には吊り足場を設置し、H.W.L.へ支障せずの一連の作業を行えるようにした(写真7)。
