## 鋼鉄道橋支承部におけるタップ加工を施したソールプレートの適用

東日本旅客鉄道株式会社 正会員 ○下古谷 将義  
 東日本旅客鉄道株式会社 正会員 石澤 俊希  
 東日本旅客鉄道株式会社 長尾 拓真

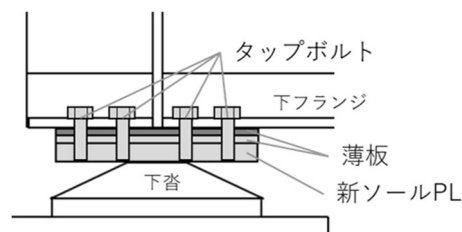
図 5 施工概略図

また、本工法の特徴として、厚みの違う薄板を別途複数枚用意することとしている。新ソール PL 挿入後に残る僅かな隙間に対し、用意した薄板を組み合わせて、下フランジと新ソール PL の間に薄板を挟むことで mm 単位の高さ調整を行い、より精度の高いアオリ抑制を図ることを目指した。ここでのポイントは、「下フランジと新ソール PL の間に薄板を挟むこと」である。ライナー PL 挿入工の薄板のくたびれを防止するために、線ではなく面で荷重を受けることで、弱点の解消を図っている（図 5）。

施工は全 4 日の工程で行った。施工の内訳は以下の通りである。なお、対象橋りょうでは、線支承の下沓が沈下傾向にあり、列車通過時にアオリが生じていたため、以前から維持管理に苦慮していた。

1 日目：支障するリベットのボルト化・ジャッキアップ用補剛材取付け

2 日目：ジャッキアップ・ソール PL 交換・支障するボルトの復旧 3 日目：下塗塗装 4 日目：上塗塗装

既存リベット孔と新ソール PL タップ孔との僅かな現地誤差や、長めの取付けボルトを用意する中で状況に合わせたボルト寸法に切断等、現地合わせの工程に課題が残ったが、概ね計画通り施工することができた。

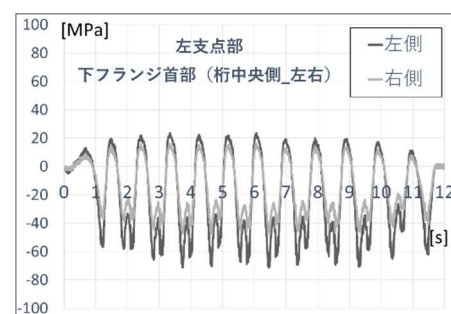
図 6 左) 下フランジ首部 発生応力

(2)図 6 に、左支点部下フランジ首部の応力測定の結果を示す。対策後においても、応力振幅が 80MPa を超えており、疲労き裂を引き起こす可能性のある状態であった。現地を詳細に確認すると、下沓の接触線において段差が発生し凹型状となっていることから、新ソール PL との間に 1.5mm の隙間が発生していた（図 7）。これは、過去にアオリを抑制する目的で簡易的なライナー PL を挿入したまま、本施工まで長期間経過していたため、下沓が部分的に摩耗したことが原因と考えられる。

なお、左支点部は今後疲労き裂が発生する恐れがあることから、速かにライナー PL の再挿入を実施した。その結果、応力低減を確認したことで、左支点部に疲労き裂が発生する可能性がある状態を解消したとともに、左支点部の高い応力範囲の原因が「過去のライナー PL 挿入による下沓の摩耗」であることが分かった。

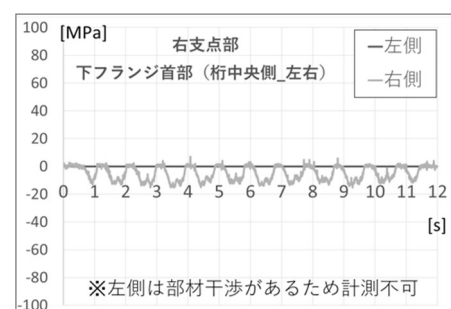
図 8 右) 下フランジ首部 発生応力

図 8 に、右支点部下フランジ首部の応力測定の結果を示す。左支点部とは異なり、20MPa 程度の圧縮力が働くことで、適正な荷重伝達が行われていることが確認できた。
