## 鋼受桁における滞水変状の現況評価および対策方法提案

東海旅客鉄道株式会社 正会員 ○森田 雅也 東海旅客鉄道株式会社 正会員 稲葉 涼二

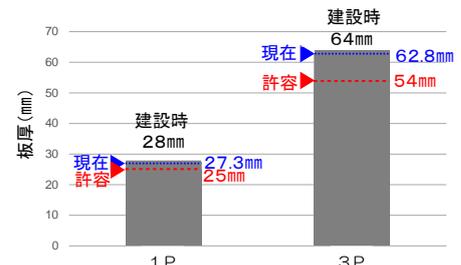
図-4 現状板厚と許容減肉量の関係

受桁内の腐食状況を測定するため、減肉調査を実施した。測定位置を各受桁の4断面とし、各断面の塗膜除去後、デプスゲージにより測定した。その結果、減肉量は、1P受桁で最大0.7mm、3P受桁で最大1.2mmであった。次に、許容減肉量を把握するため、許容応力度計算を行った。荷重条件として、列車荷重(NP荷重)に加え、死荷重(開業後設置された防音工の荷重)を考慮した。照査した対象断面は、曲げ応力が大きい各受桁の支間中央及びかけ違い部の支間中央側とした(図-3)。照査結果の一部を図-4に示す。照査により、許容減肉量は、1P受桁は建設時の板厚28mmに対して3mm、3P受桁は建設時の板厚64mmに対して10mmであることがわかった。従って、荷重に対して十分な耐荷性を有しているといえる。

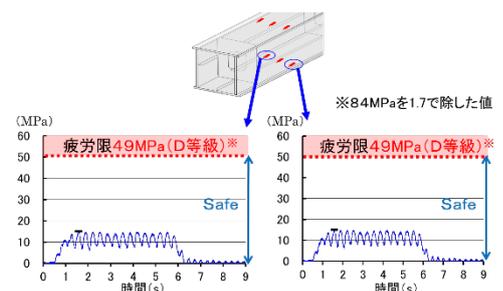
図-5 公称応力測定結果

受桁内での目視検査では、縦ビード近傍の腐食が確認されたため、公称応力測定(各受桁2断面(図-3)、各断面6ch)及び局部応力測定により疲労性照査を実施した。公称応力測定結果を図-5に示す。全測定箇所での応力範囲が15MPa程度を示し、疲労限49MPa(D等級84MPaをばらつき係数1.7で除した値)を下回ることがわかった。また、縦ビードの腐食が進行している代表1箇所にて局部応力測定を実施した。結果を図-6に示す。図より、応力範囲が、水平方向は疲労限49MPaに対して11.6MPa、鉛直方向は疲労限27MPa(F等級46MPaをばらつき係数1.7で除した値)に対して1.5MPaを示しており、十分な耐疲労性を有していることを確認した。

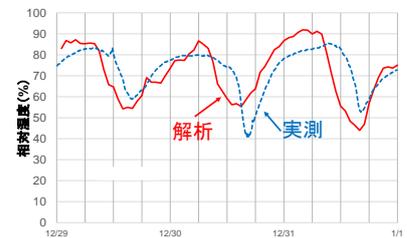
図-8 湿度の実測値と予測値

まず，解析予測の精度確認のため，受桁内部の湿度の実測値及び換気口直近の風速の実測値を，それぞれの解析予測値と比較した．湿度の比較結果（図-8）より，実測値と解析予測値は概ね同様の傾向を示し，風速も同様の結果であった．以上により，本解析は十分な予測精度を示していることを確認した．

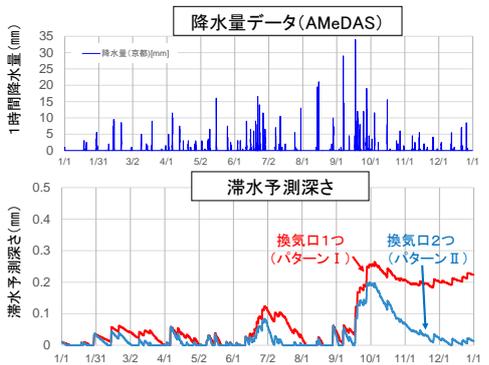
図-9 降水量データと予測滞水量

降水量には，過去1年間の AMeDAS データを使用し，各パターンで受桁内部滞水量を予測した．結果（図-9）より，パターンⅠと比較して，パターンⅡにおいてまとまった降水後の内部滞水量の減少速度が大きかったため，換気口設置数を2つとした．

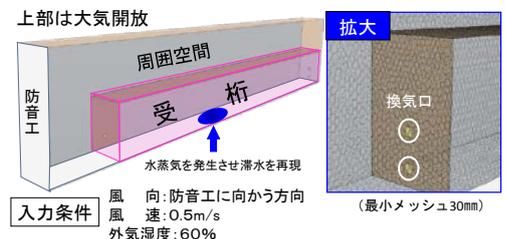
図-10 受桁と防音工のモデル化

次に，1P 受桁は，片側端部が防音工内にあり，換気の障害が想定されるため，図-10のように受桁と防音工をモデル化し，換気に対する防音工の影響を3次元流体解析により検証した．流体解析では，防音工側の換気口から出る気流を把握するための風速と，内部の湿度変化を把握する相対湿度の2項目に着目した．なお，相対湿度は受桁スパン中央部下面から水蒸気を発生させることで，内部滞水を再現した．風速の解析結果（図-11）より，流入した気流は防音工側の換気口から排出されているため換気を妨げていないことがわかる．また，相対湿度の解析結果（図-12）より，スパン中央部から発生した水蒸気でも防音工側の換気口から放出していることを確認した．以上より，受桁片端部が防音工に妨げられている場合においても，パターンⅡの対策に支障がないことを確認した．
