# 温度変化に伴うロングレール軸力による鋼トラス橋りょう応力集中箇所の補強について

東日本旅客鉄道（株）東京支社 施設部工事課 正会員 ○千原 広大

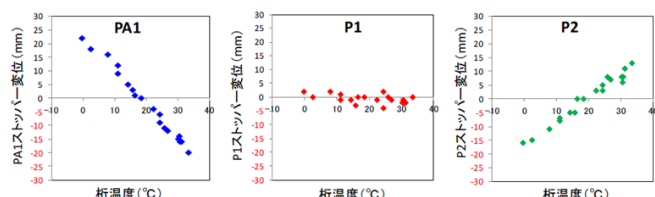
図 2 各橋脚ストッパーの変位量

本稿で対象とする橋りょうは、T1~T4 トラス桁からなる総延長 1,039m の鋼トラス桁橋りょうである。老朽化対策と耐震性向上を目的として架け替え工事を行い、2014 年 11 月に完了した。その後、社内検査を実施した際に、T1 トラス桁において P1 橋脚部可動ストッパーの可動不良および P2 ストッパー周囲のき裂が発生していることが判明した。これについて昨年度まで調査を行った結果、T1 トラス桁上に敷設されている“ロングレールの温度変化に伴う伸縮”と“トラス桁の温度変化に伴う伸縮”の方向が逆向きであるため、温度降下時に互いに引き合い P1 ストッパー可動不良が見かけ上発生していることが判明した。

T1 トラスは PA1（可動）、P1（可動）、P2（固定）からなる。ロングレールの伸縮継目は P2 上にある（図 1）。可動部の P1 ストッパーが温度変化に対して適切に可動していないことが判明した（図 2）。

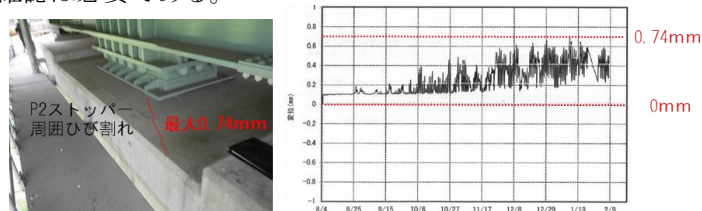
図 3 P2 ストッパー台座コンクリートのひび割れについて

ストッパー台座コンクリートにひび割れが生じており、気温低下時に開口する挙動を示す。クラック幅を計測した結果、気温低下に伴ってクラック幅は開口し、1 月に最大 0.74 mm となる（図 3）。現在も気温低下に応じて開口する挙動を示しているため、変状の継続的な確認は必要である。

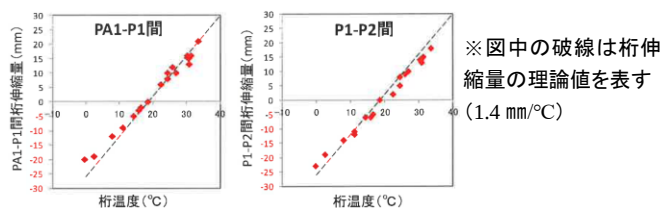
図 6 桁温度と伸縮量

温度降下時にT1トラス桁はロングレールの収縮によって引っ張られるため相対的な位置は変わるが、温度変化に伴う桁伸縮量は理論値に近い(図6)。T1トラス桁において温度変化に伴う桁伸縮ができず、内部応力が蓄積することによって変状が発生する可能性は低い。

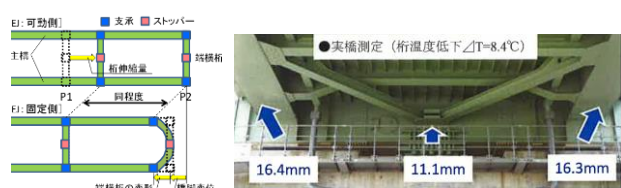
図 7 P2 橋脚部端横桁の変形概要図及び測定結果

ロングレールが温度降下時に P2 橋脚部端横桁を終点方に引く挙動を示すが、終点方 P2 橋脚部のストッパーが固定部であるため移動できず、P2 橋脚部端横桁に高い応力が発生していることが判明した。これについてはガセット部の破断を防ぐため、対策を実施する必要がある。

P2 橋脚部端横桁は、温度降下時にロングレールの収縮により起点方に引っ張られるが、P2 橋脚は固定部であるため、曲げ応力が発生する(図7)。曲げ応力は1日の気温変化に伴って1回発生する程度であり、疲労の検討対象として該当しない。

3.1、3.2 より T1 トラス桁は理論値どおり温度変化に伴って桁伸縮していること、P2 橋脚部端横桁は繰り返し回数が少ないので疲労の検討対象とはならないことが分かった。これらよりロングレールの定尺化や EJ 配置の変更ではなく、P2 橋脚部ガセット部を補強し、応力集中を解消することで橋りょうとして健全な状態となると判断とした。

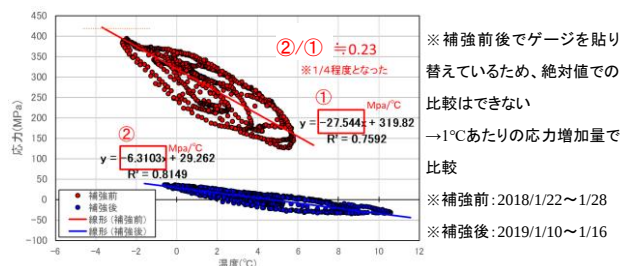
図 9 補強前後での P2 橋脚部端横桁ガセット部の応力

P2 橋脚部端横桁ガセット部の設置は12月に行った。補強前後で応力測定を実施し、効果の確認を行った(図9)。1°Cあたりの応力増加量で比較すると、ガセット部補強後は補強前の1/4~1/5程度となっていた。取手付近において過去10年間で最大の温度変化量22.3°Cの場合であっても140MPaとなり、設計耐力163.3MPa以内となる。これよりP2端横桁ガセット部は、ロングレール縦荷重が大きくなる冬季であっても破断しない。
