## 北海道胆振東部地震により被災した鉄道橋りょうの復旧

北海道旅客鉄道(株) 正会員 ○中西 祐介、河村 佳英、川村 力

2018年9月6日に発生した北海道胆振東部地震により、当社の鉄道施設は、いくつかの被害を受けた。特に日高線厚真川橋りょうでは、被災により約2か月間、運転中止の措置を講じた。本稿では、厚真川橋りょうの被災概要とその要因推定、橋脚の支持力に係る評価、復旧方法、および復旧後の維持管理について報告する。

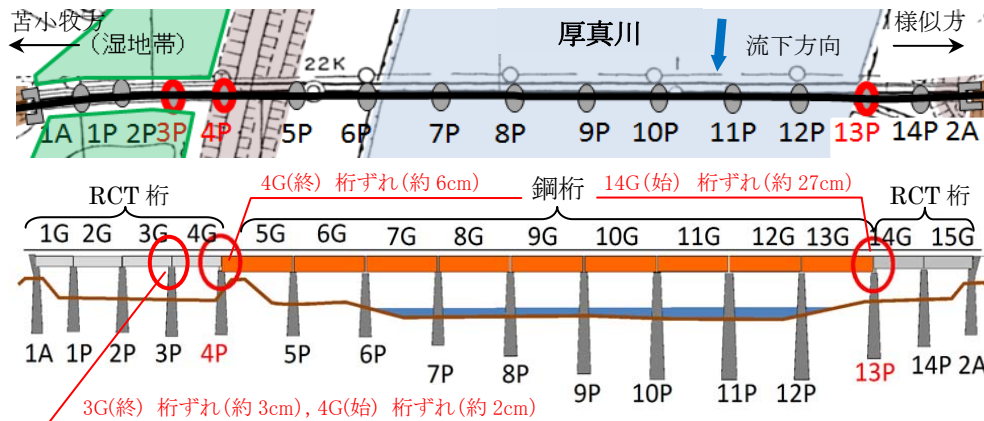
図1に目視調査により判明した主な被災状況を示す。主たる変状は、RCT桁支承部の線路直角方向への変位(以下、桁ずれ)である。桁ずれは、全ての上流方に向かって生じていた。

顕著な桁ずれは、4P上(4G)と13P上(14G)で発生していた。両橋脚は、RCT桁の連続する区間と鋼桁の連続する区間の境界に位置することから、変状の主たる要因は、上記の支承構造の違い、および桁重量の違いに起因する地震時の動的応答の差異によるものと推定した。なお、地上からの目視調査の範囲では、橋脚本体に地震の影響によるひび割れ等の変状は見られなかった。

図1 厚真川橋りょうの主な被災状況

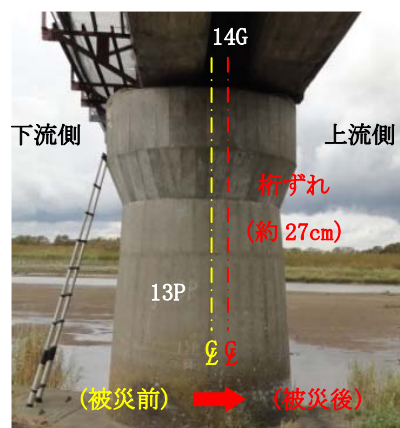
図2に変位量が最大である14Gの桁ずれの状況、図3に14G支承部の変位状況を示す。RCT桁の支承(以下、レール支承)は、下沓にレールが用いられており、橋軸直角方向に対する移動制限機能を有していない。

図2 14Gの桁ずれの状況

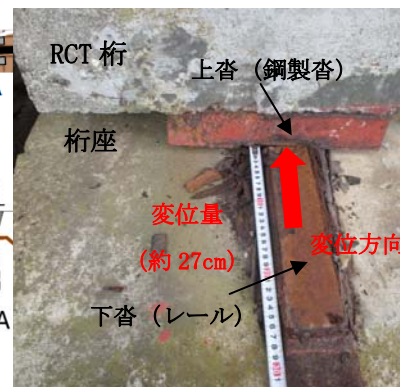
一方で、鋼桁の支承は線支承(角形)であり、移動制限機能を有している。

図3 14G支承部の変位状況

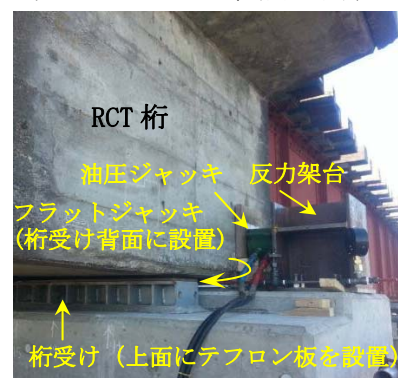
図4 桁の据え直し状況

今回の被災により、弱点箇所と判明した 4P と 13P は、今後の地震に対する備えを考慮して復旧を実施する必要がある。例えば、一般的な復旧方法として、支承取替えとともに橋脚の補強が考えられる。しかし、仮に当該橋りょうのみの耐震性能を向上しても、線区全体の耐震性能の観点からは、その効果は限定的と考えた。そこで、同規模の地震に対して落橋リスクを低減する復旧方法が適当と考えた。具体的には、桁の据え直しにより桁ずれを解消したうえで、橋脚の桁座拡幅工を施すこととした。図4に桁の据え直し状況、図5に復旧工事の完了状況を示す。工法を検討した結果、初めに桁座拡幅工を施工した後、拡幅部に反力架台を設置して油圧ジャッキにより桁を横移動する工法を採用した。桁の横移動は、フラットジャッキを用いて桁を扛上し、桁受けで桁の荷重を受けた後に実施した。

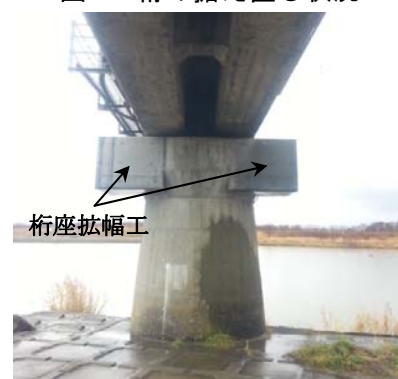
図5 復旧工事の完了状況

なお、桁座の拡幅量は、桁の変位量、桁の回転による影響、必要な施工スペース等を勘案して決定した。
