## 北陸新幹線合成桁ソールプレート溶接部の疲労に対する維持管理方針の検討

○西日本旅客鉄道(株) 正会員 坪川 俊行  
 西日本旅客鉄道(株) 正会員 米山 義広  
 西日本旅客鉄道(株) 正会員 丹羽 雄一郎

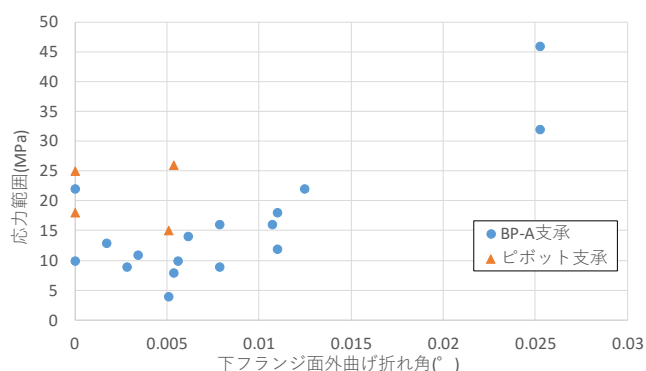
図-2 ソールプレート溶接部前縁付近の応力範囲と下フランジ折れ角 (BP-A・ピボット支承)

図-2 に支承および下フランジの鉛直変位から求めた下フランジの面外曲げによる折れ角（支承前端を折れ点と仮定し、直線 d2-d3 と直線 d3-d4 の交差角）と、ソールプレート溶接部前縁止端から 10mm 位置の最大応力範囲の関係を示す。支承前端での下フランジの面外曲げは、支承の可動不良により発生する<sup>1)</sup>。今回の調査ではデータ数が十分ではないものの BP-A 支承における下フランジの折れ角とソールプレート溶接部の応力範囲について一定の相関がみられ、最も大きい応力範囲となっている箇所では下フランジの折れ角も比較的大きくなっていることから、支承が可動不良となっている可能性が高いと考えられる。

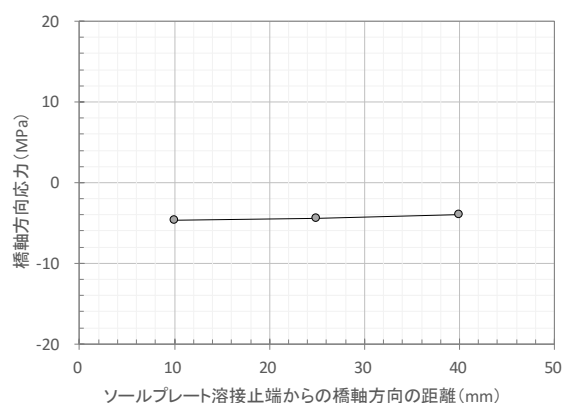
図-3 ゴム支承の応力計測結果

次に、計測結果の代表例として、図-3 および図-4 に、応力範囲が最も小さかった箇所（ゴム支承）と、最も大きかった箇所（BP-A 支承）の橋軸方向の応力分布を示す。横軸はソールプレート溶接部前縁止端からの橋軸方向距離を示す。なお、このゴム支承では下フランジ上面にコンクリートが打設されているため、下フランジ上面側の応力は計測していない。図-3 のゴム支承ではソールプレートからの距離によらず応力がほぼ一定で値も小さいが、図-4 の BP-A 支

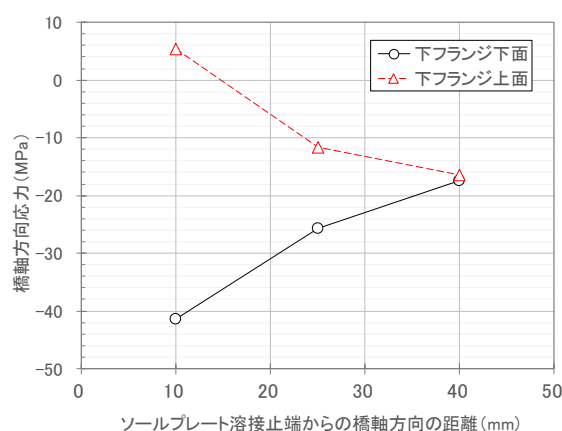
図-4 BP-A 支承の応力計測結果

承ではソールプレートに近付くにつれ、下フランジ上面と下面の応力差が大きくなっており、下フランジ下面側では $-41\text{MPa}$ の比較的大きな圧縮応力が発生している。これよりソールプレートに近い位置において局所的に面外曲げが発生していることが分かる。また、このBP-A 支承の応力ピーク時の鉛直変位計測結果を図-5に示す。各測点の値を結んだ線が測点d3(支承前端)において折れていることから、支承前端において下フランジの局所的な面外曲げが発生していることが分かる。

ソールプレート溶接部の継手種類を、「カバープレートすみ肉溶接で取り付けた継手(非仕上げ)G等級」相当と考えると、BP-A 支承2基において疲労限 $32\text{MPa}$ を上回る応力範囲が発生している。通常、支承が良好に可動していれば、単純桁の支承部近傍の下フランジにはほとんど応力が発生しないが、今回の調査では下フランジの折れ点で高い応力が発生していることから、桁の曲げに対して支承の回転が追従しなかったことで、ソールプレート前端溶接部近傍に下フランジの局所的な面外曲げによる応力集中が生じており、将来的に疲労き裂が発生する可能性があることが分かった。

本研究では、北陸新幹線の供用開始初期橋梁において、BP-A 支承を用いた橋梁ではソールプレート溶接部前縁付近に応力集中が発生しており、早期疲労き裂発生可能性があることがわかった。対策として、当板による補強、BP-B 支承への交換等も考えられるが、多大な費用が見込まれることから簡易な予防保全対策を行うことを基本方針とし、溶接ビードのグラインダー仕上げやピーニングの実施を検討している<sup>3)</sup>。これら対策により、疲労等級を向上させることで打ち切り限界応力が大きくなり<sup>4)</sup>、疲労損傷度が低くなることで疲労き裂発生の可能性を低減することができると考えられ、順次施工する計画である。また支承の可動不良の程度が進行することで発生応力が高まる恐れもあることから、継続的に応力レベルの確認を行いながら維持管理していく。
