## 箒川橋りょう河床工沈下事象と対策工について

東日本旅客鉄道(株) 正会員 ○ 青木 勇  
 東日本旅客鉄道(株) 正会員 浜田 栄治  
 東日本旅客鉄道(株) 小川 隆貴

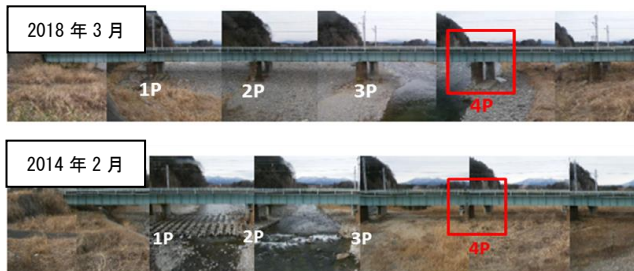
図-2 みお筋の変化

河床構成材料として礫質の河床材が多い一方で、泥質分（細粒分）が少なく、河床の形成が変化しやすいため、みお筋が変化しやすい状況である。このため、1970年代以降、当該橋脚（4P）含めホロースケヤブブロックを設置している。2014年2月時点のみお筋を図-2に示す。当時のみお筋は2P～3P間であったが、2018年3月では3P～4P間にあることがわかる。これは、2015年9月の関東・東北豪雨に伴う増水によってみお筋が変化したものと推測される。このことから、当該河川は、短期間でみお筋が変化する特色を持ち合わせていることがわかる（図-3）。

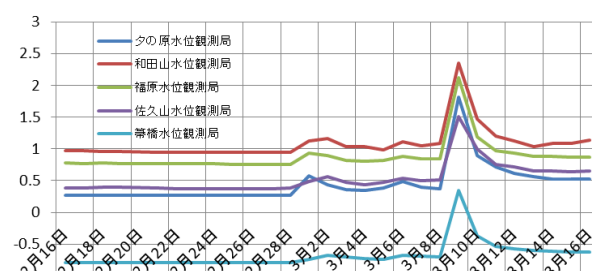
図-4 箒川の水位計観測値

事象が発生した上り線4P周りの根固め工については、2017年7月および2018年2月の確認時には、著しい状態の変化は確認できなかった。事象確認が2018年3月12日であることから、それまでの間に状態の変化があったと思われる。栃木県設置の水位計計測値から、3月9日に箒川上流の塩原ダムにて毎秒100m<sup>3</sup>の放流を行っており、水位が上昇していることが分かった（図-4）。

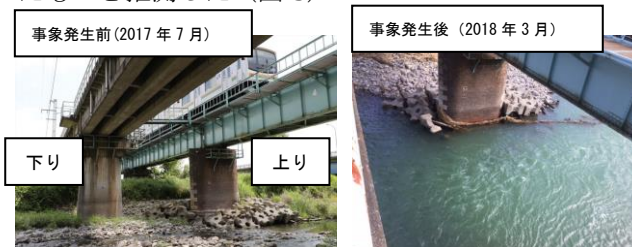
図-5 根固め工沈下状況

今回の事象では、一部不安定な状態であったところに放流に伴う増水が発生し、3P～4P間の河床低下が進行、木工沈床がさらに不安定となり根固め工が沈下したものと推測した（図-5）。

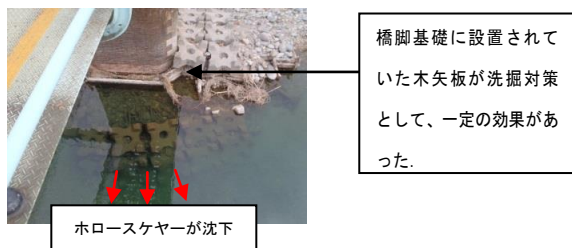
図-6 ホロスケヤーブロックの沈下と矢板の状況

一方で、著しい橋脚の変位が発生しなかった要因として、橋脚基礎に矢板が設置されていたことが挙げられる。N値30程度の砂礫層であることから、建設当時

に設置したものと想定されるが、状態確認時に上部 2 段が一部欠損していたものの、土砂の吸出し防止に大きく寄与していたものと思われる（図-6）。

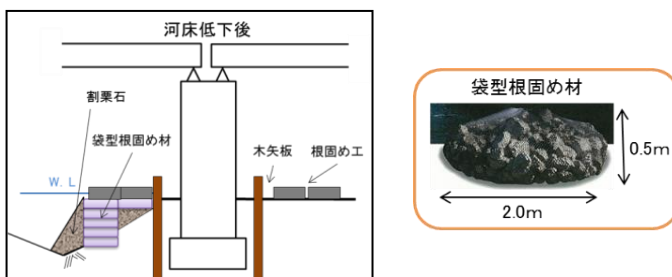
図-7 応急対策施工概略図

応急対策にあたっては、上り線 4P および隣接する下り線側の橋脚周りにおいても河床低下を認めたため、これらを包含する形で根固め工を復旧することとした。

施工は、瀬替えと上流部の仮締切を行い、河床低下範囲の埋め戻しを行った。埋め戻し材は、袋詰め玉石工とし、その後、沈下した既設のホロスケヤーブロック (2t) の据え直しを行った（図-8, 9）。

また、埋め戻し高さについては、河川の計画河床勾配を把握しつつ、最終的には根固め工を元の位置へ据え直せる高さとするこゝで、河川管理者の許可を得た。

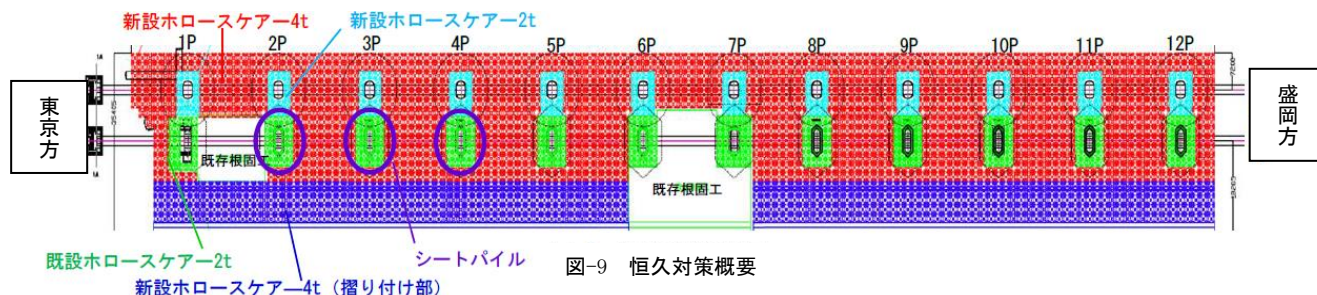
図-9 恒久対策概要

今後も河床低下の発生が懸念されるため、橋りょう全体系での対策が必要と判断した。みお筋の移動範囲などを考慮し、一部を除いて橋台間の河床についても根固め工を敷設していく方針とした。根固め工は既設のホロスケヤーブロック (2t) での流出や損傷を認めたため、運転規制基準値の設定マニュアルに則り、ホロスケヤーブロック (4t) の設置を考えている。

また、上り線 4P と隣接する 3P については、衝撃振動試験の結果から、矢板の隙間からの土砂吸い出し等による影響も考えられるため、鋼矢板による基礎の防護措置を施す予定である（図-10）。
