## 青函トンネル竜飛先進導坑の隆起路盤変状補修工事について

鉄道・運輸機構 才神貴幸

鹿島建設(株) 正会員 ○館 雅春 高橋英樹

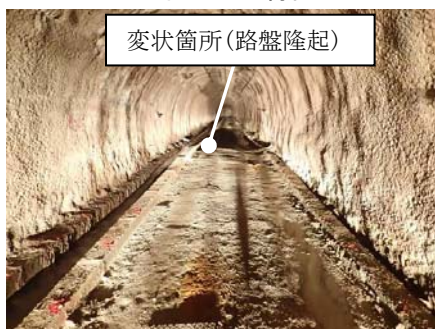
写真-1 変状箇所全景

青函トンネルは全長 53km850m の長大海底トンネルであり、海底部区間 23km300m は3本の坑道（本坑，作業坑，先進導坑）からなっている。トンネル最深部は、海面下 240m に位置するため強大な水圧を受けており、この巨大な水圧と海底からの無尽蔵な湧水を絶えず考慮しなければならない特殊な環境下にある。3本の坑道の内、先進導坑は青函トンネルの坑内排水処理と坑内換気の重要な役割を果たしているが（図-1）、竜飛先進導坑 1km050m 付近において 1991（平成 3）年頃から路盤隆起が発生し、今後のトンネル維持に関わる保守のための通行および排水に影響があるため、補修を行う必要が生じた（写真-1）。補修を実施するにあたっては、有識者他で構成される青函トンネル検討会を開催し、調査に基づき数値解析等を行い、補修方法の検討を行った。本稿では補修方法と、海底下かつ狭隘箇所での施工実績およびその結果について報告する。

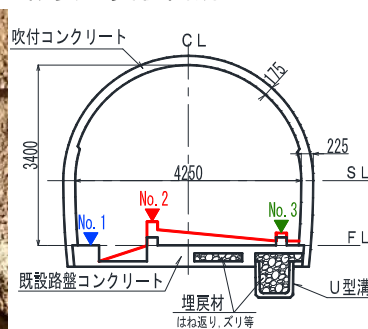
図-2 現況図と測定点

変状箇所のある竜飛先進導坑は、吹付コンクリートによるシングルシェル構造となっており、変状箇所においては工事完成から 47 年が経過している（図-2）。内空は、幅 4.25m、高さ 3.40m と狭隘な断面となっている。

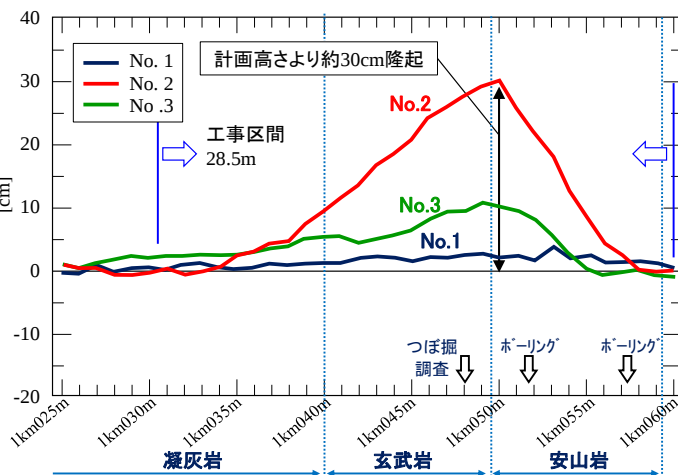
図-3 路盤隆起図（2018年3月）

路盤隆起が確認されてからは水準測量により定期観察が行われており、最も隆起した箇所である 1km050m では、計画高さより約 30cm の路盤隆起が確認されている（図-3）。

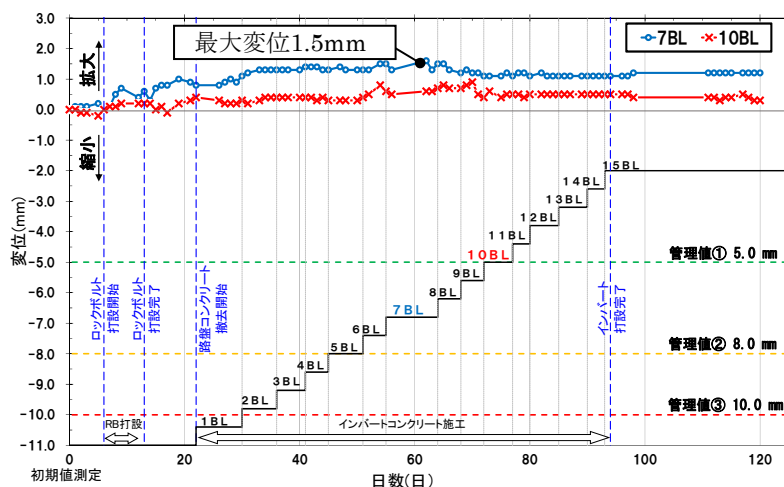
図-6 内空変位経時変化図

ロックボルトは機械搬入出を含め 2 週間で打設し、インバートは 1 サイクル平均 4 日で施工した（写真-3～5）。計測は、本施工開始前から各ブロックに計測点を設けて行っている。計画段階で懸念された路盤コンクリート撤去に伴う内空断面の縮小は、ロックボルト打設とブロック化による撤去が効果的であったと思われ、施工中は発生しなかった。最も路盤隆起の大きかった 7 ブロックと 10 ブロックでも内空変位の最大は 1.5mm であり、コンクリート打設後は収束していることがわかる（図-6）。
