吹付けコンクリート覆工で供用されている道路トンネルの対策要否判定

日本工営（株） 正会員 ○小谷 拓
 沢田 陽佑、権納 拓央

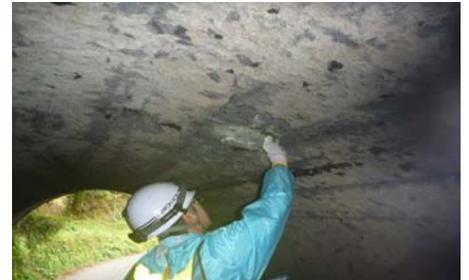
対象施設は、片側1車線の町道に設置された幅約5m、内空高さ約5m、延長約50mの道路トンネルである。地質は凝灰角礫岩を主体とした山体を通過しており、トンネル下半部が弱溶結凝灰岩で、部分的に石積みで被覆されている。上半部は吹付けコンクリートで被覆されているものの、剥離して地山が露出している箇所もあり、部分的には車両が擦って吹付けを剥落させている箇所もあった。

図-1 吹付けトンネルの調査状況

近接目視・打音調査では、吹付けコンクリートに部分的に浮きが発生して剥がれやすくなっており、また吹付けが既に剥落し地山が露出した箇所では、凝灰角礫岩中の礫がハンマーの打撃で抜け落ちる状態になっていることを確認した。露出した地山部分の風化変質は、坑口付近では弱風化している箇所も見られたが、概ね新鮮であった。また、地山が露出した箇所を確認された割目は2箇所程度で、割目間隔も密着していることが確認できた。湧水については、にじみ程度が1箇所見られたが、水による地山の劣化は認められず、トンネル坑口周辺の斜面にも湧水や水による斜面崩落もなかったため、地下水等によるトンネルの健全性低下は生じにくいと判断した。

以上の状況から当トンネルは、部分的な吹付けコンクリートの剥落や、露出した地山からの礫の抜け落ち等により利用者への影響が生じる可能性があるものの、トンネル地山そのものは風化変質等が少なく、また、地下水等により今後急速にトンネルの安定性が損なわれることはないと判断した。このため、早期に対策を実施するレベルではないが、将来的には利用者への影響が生じることが考えられ、対策が求められると考えられるため、予防保全の観点から計画的に対策を実施することを提案した。また対策にあたっては、内面からの吹付けコンクリート増吹きやコンクリートパネル等による補強、ロックボルト工による地山補強等が考えられるが、内空断面の計測結果から、台帳上の内空断面に対して余裕が少なく、車両が擦った跡もあることから、内空断面を縮小させない対策工法を選定することを提案した。

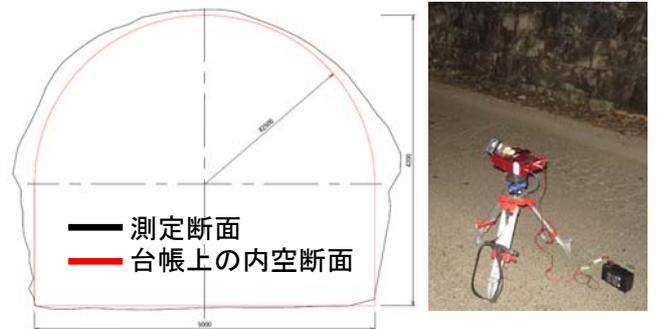
内空断面については、自治体で管理しているトンネル台帳上の内空断面は確保していることが確認できた。

図-2 内空断面測定結果例と内空断面計測器
