見過ごされてきた強力な鉛直地震動の構造物破壊への影響

地球システム総合研究所 正 会 員○前原 博
 神戸大学名誉教授 フェロー 櫻井 春輔
 大阪市立大学名誉教授 フェロー 園田恵一郎

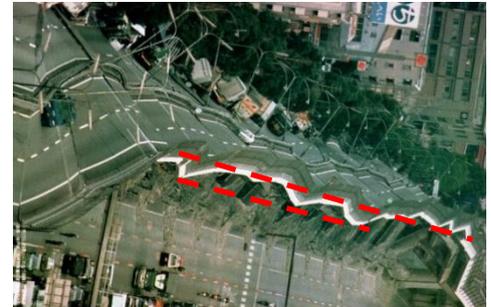
図 1 は阪神淡路大震災の被害を象徴する都市高速道路の倒壊ピルツ橋区間の航空写真で、低空で縦断方向に撮った物を横にして、白色の高欄線(幅約 1m)の変化状況を見易くした物です。途中で 3 カ所高欄線が低下した部分があり、その橋脚 4 基に曲げ破壊ではない破壊形態が見つかりました。図 2, 3 はその中の代表写真で、図 2 では柱が提灯座屈の破壊をして鉄筋が全周で外方向に曲がり、図 3 ではズレ破壊の痕跡が明確に見られます(白色破線部)。即ち、柱は軸圧縮破壊し柱長を短くした後で横倒れをしました。応答解析の結果では鉄筋の塑性率 3 程度なので、柱は損壊して主筋が裸状に露出しているが自立した状態だったと判断され、そこに鉛直波動が加わり柱を断続的に軸圧縮破壊させました。主震動より後で強力な鉛直波動が生じたという証言は、明石海峡の 2 隻のフェリーの船長、高速道路の 2 名の走行者およびかなり多数の住民の

白色の高欄線の低下部分 3ヶ所に着目
 図 1 ピルツ橋倒壊区間の斜航空写真

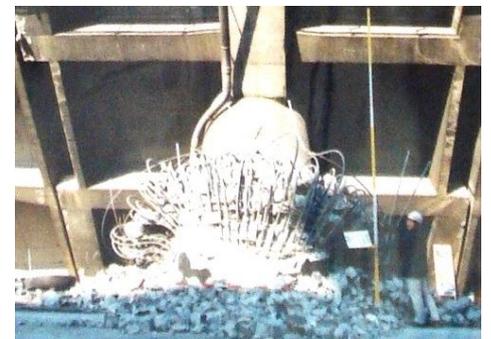
基部の鉄筋は東西共外側に大きく湾曲
 図 2 P133(南面)・提灯座屈の痕跡

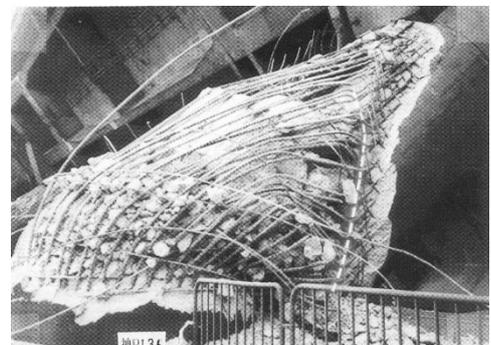
鉄筋の直角クビレが分布(白色破線)
 図 3 P136(東面)・ズレ破壊の痕跡

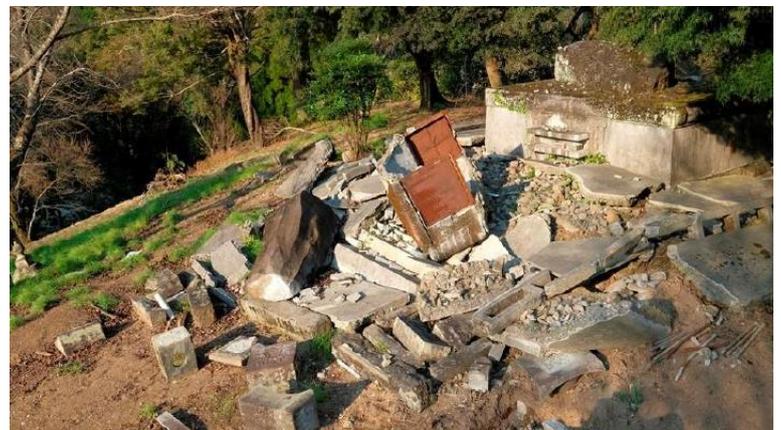
最近の地震について検討すると兵庫県南部地震とマグニチュードが同程度の地震であった熊本地震でも破壊的な鉛直波動による現象が見られ、かなりの数のビルでピロティの層間破壊・パンケーキクラッシュがありました。その他に図4は益城町の辻ヶ峰の慰霊塔の施設と石碑が飛び散る被害の状況です。推定約3tの石碑が6m弱跳んでおり、片方の石灯籠の宝珠も6,7m跳んでいます。長野県西部地震で5t程の岩が数m跳んだ事例に次ぐ写真です。石碑の推定鉛直初速度は5~7m/sを得ました。図5は辻ヶ峰の東方で地表断層が水路の護岸と交差する場所で、破壊された北側の護岸壁の塊が向きを逆転して南側の護岸に寄り掛っている写真です。水路幅から見て横回転ではなく、跳ね上がり回転をしたと考えられます。その推定鉛直初速度は4~5m/sが得られ、局地的に大きな初速が生じています。図6は益城町内の旧国道443号の第1畑中橋のRC柱列式橋脚の柱の一部のみが破壊した例で、破壊力持つ局在波の特性を如実に示しています。

図4 辻ヶ峰-石碑と燈籠類の飛散状況[益城町]

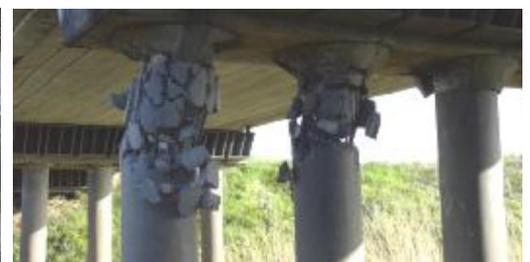
第1畑中橋(木山川,旧国道443号)
図6 RC柱列橋脚の部分破壊

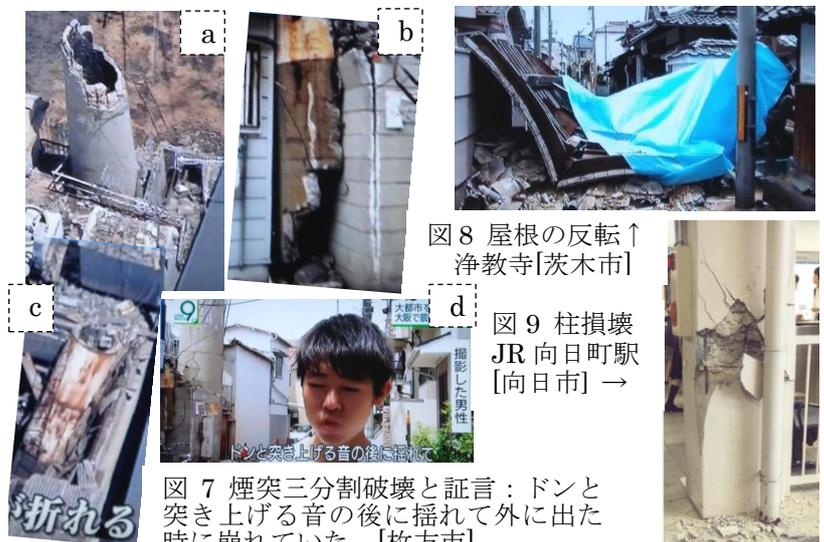
図7は大阪府北部地震(M6.1)で煙突が3分割破壊をした例です。下段(a図)に対し中段の縦半分(b図)は東隣の建物と塀の間に挟まり、上段は(c図)は南の建物の上に落下しています。横揺れでは中段が元の上下を保ちb図のように挟まる筈がない。

図7 煙突三分割破壊と証言：ドンと突き上げる音の後に揺れて外に出た時に崩れていた。[枚方市]
