## 2016年熊本地震における下水道埋設管路被害と地表断層変位との関係

筑波大学 学生会員 ○畠山 大治 正会員 庄司 学 鹿島建設技術研究所 正会員 永田 茂

**1. 目的:** 熊本市及び熊本県益城町における地表断層変位と下水道埋設管路が交差した地点を対象として、それらの地点における埋設管路の管種、口径及び微地形区分の観点から被害状況を明らかにし、地震動強さとの関係进行分析する。併せて、地表断層変位の観測地点近傍に位置する交差地点を対象として、被害・無被害の特徴を明らかにする。

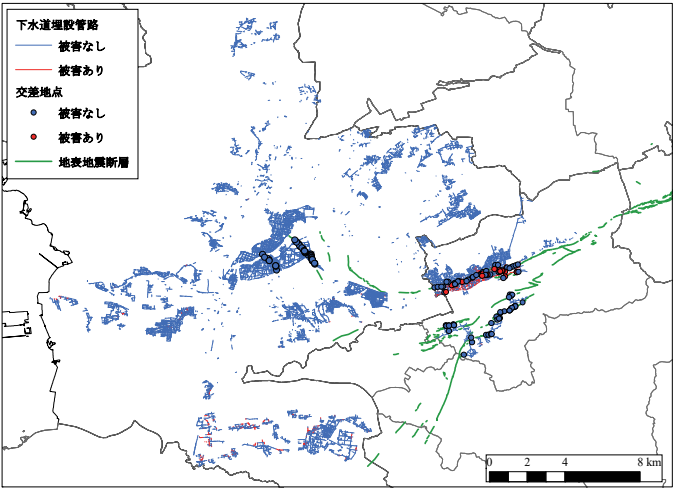
**2. 分析対象:** 対象とする下水道埋設管路は文献 1) に示された熊本市及び熊本県益城町の下水道埋設管路とした。文献 1) に示されたデータは枝線に分類される管路であり、管種、口径、形状、施工年度が明らかとなっているデータであり、震災後に復旧を要すると判断された管路が被害管路と定義されている。さらに、地表断層変位のデータは文献 2), 3) によるものとする。これらのデータを対象領域の下水道埋設管路と重ね合わせ、管路が断層を横断している箇所を点データとして抽出した(図 1)。熊本市では、管路と地表断層変位が交差した地点が 46 地点となり、いずれも中央区に存在した。また、地表断層変位による被害は確認されなかった。益城町では交差地点は 97 地点にのぼり、その中の 18.6% の 18 地点が被害管路との交点であった。これらの 18 地点の中で 10 地点は秋津川と県道 28 号の間に存在した。これより、熊本市では地表断層変位による下水道埋設管路の被害は発生しなかったが、益城町では地表断層変位による被害が発生した可能性が高く、特に秋津川と県道 28 号の間に被害が集中したと言える。

図1 熊本市および益城町の下水道管路と地表断層変位

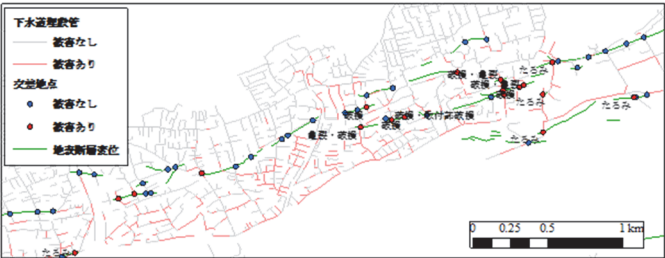
**4. 益城町の被害形態の分析:** 地表断層変位と管路の交差地点を対象に、被害形態について分析を行った。ここでは、益城町においてのみ管路の被害形態の詳細が判明しているため、益城町を対象に地表断層変位の管路の交差地点における被害形態を図 5 のように分析した。被害形態については、1 スパン当たりに複数の被害形態が確認されている場合があるため、これらは切り分けて分析した。図 5 より、交差地点の被害形態としては破損が全体の 37.5% と最も多く、次いで亀裂、たるみが全体の 20.8% と多いことが明らかとなった。

図5 益城町における下水道埋設管路の被害形態

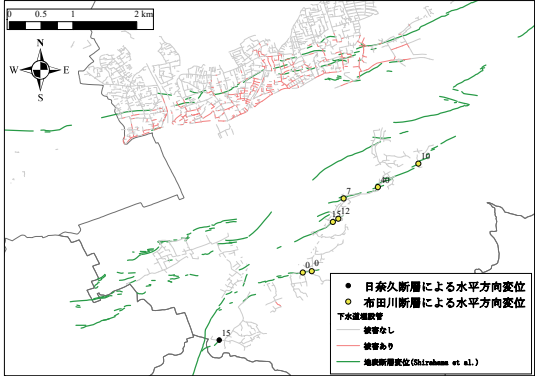
**5. 地表断層変位の観測結果との比較:** 地表断層変位の観測地点近傍に位置する交差地点(図 6, 図 7)について表 1 及び表 2 のように整理した。ここでは、観測地点の半径 25m 以内に位置する交差地点のみを対象として、布田川断層による鉛直方向変位及び水平方向変位、日奈久断層による水平方向変位のそれぞれの値について分析した。いずれも単位は[cm]であり、鉛直方向変位は正の値が南側を上盤とした場合の変位、負の値が北側を上盤とした場合の変位である。水平方向変位は正の値が右横ずれ、負の値が左横ずれを示す。なお、対象地点においてはいずれも正の値であった。対象となる交差地点は 13 地点となり、いずれも無被害の管路との交差地点であった。また、管種は VP/VU 管、口径 300[mm] 未満の管路であった。表 1, 表 2 より、布田川断層については、右横ずれの変位が  $0\sim15$ [cm] および  $40$ [cm] 生じているがいずれも無被害であった。鉛直方向変位も  $15\sim43$ [cm] とやや大きな値となっているがいずれも無被害であった。日奈久断層については右横ずれの変位が  $15$ [cm] 生じた地点の近傍に 1 点のみ交差地点があり、これも無被害であった。また、右横ずれの変位が  $10$ [cm] 以下を示す 2 地点においては  $PGV=100\sim110, 150\sim160$ [cm/s] と高い値を示す一方で、それ以外の 11 地点では右横ずれの変位が 0 及び  $12\sim43$ [cm] とやや大きい値を示しているが、 $PGV$  は  $80\sim100$ [cm/s] とやや高い値を示した。

図6 益城町における交差点と水平方向変位[cm]の観測地点の分布

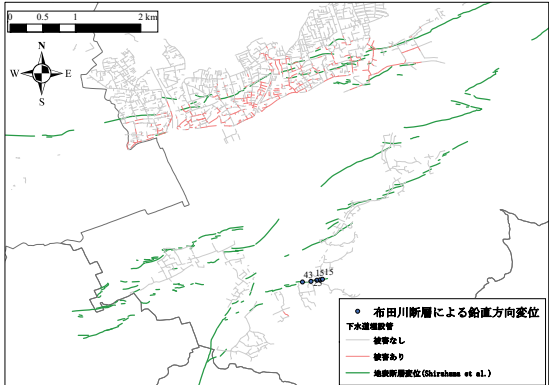
図7 益城町における交差点と鉛直方向変位[cm]の観測地点の分布

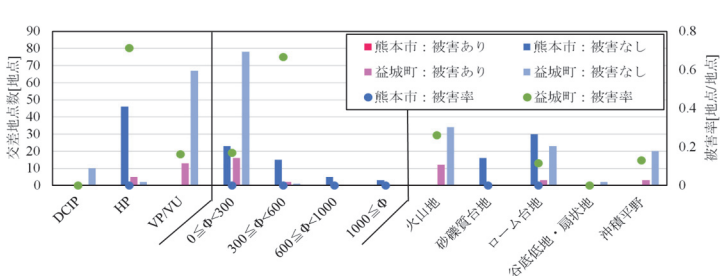
**3. 被害の特徴:** 交差地点について管路の管種、口径及び微地形区分ごとの特徴を精査し、被害率[地点/地点]を算出した(図 2)。また、 $PGV$  及び計測震度  $IJ$  との関係を図 3 及び図 4 に示す。管種の観点からは、熊本市では HP 管のみ確認され、益城町では HP 管に加えて DCIP 管と VP/VU 管が確認された。被害率は熊本市では 0 である一方、益城町における HP 管は 0.714 と最も高く、VP/VU 管の被害率も相対的に高かった。口径の観点からは、300[mm]未満の管路が最も多く確認された。被害率は益城町における 300[mm]以上 600[mm]未満の管路が 0.667 と最も高く、300[mm]未満の管路も同様に高かった。微地形区分の観点からは、熊本市では砂礫質台地、ローム台地に埋設された管路が確認され、益城町では火山地、ローム台地、谷底低地・扇状地、沖積平野に埋設された管路が確認された。被害率は益城町の火山地において 0.261 と最も高く、ローム台地と沖積平野においてもそれに準じて高かった。 $PGV$  との関係は、熊本市において  $PGV=60\sim70$ [cm/s] の範囲で交差地点数が多く、益城町では  $90\sim120$ [cm/s] の範囲で交差地点数が多い。被害率の観点からは同様に熊本市では 0 である一方、益城町においては  $110\sim130$ [cm/s] 及び  $140\sim150$ [cm/s],  $180\sim190$ [cm/s] の範囲で被害率が  $0.250\sim0.600$  と卓越している。益城町では  $PGV$  の上昇とともに右上がりに被害率が増加する傾向が見られた。計測震度  $IJ$  との関係は、熊本市において  $IJ=6.0$  のときに交差地点数が多く、益城町では  $6.2\sim6.4$  の範囲で交差地点数が多い。被害率の観点からは、益城町において  $IJ=6.2\sim6.5$  の範囲で被害率が  $0.034\sim0.500$  まで増加する傾向が見られた。

図2 管種、口径、微地形区分ごとに見た断層変位と管路の交差点数と被害率

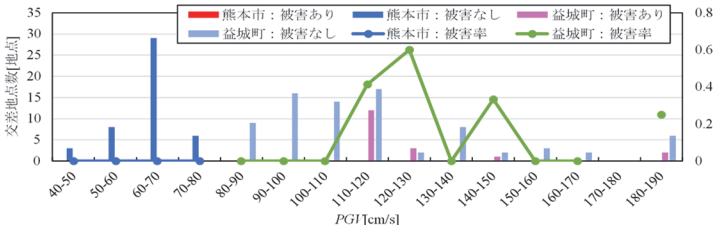
図3 PGVの観点から見た断層変位と管路の交差点数と被害率

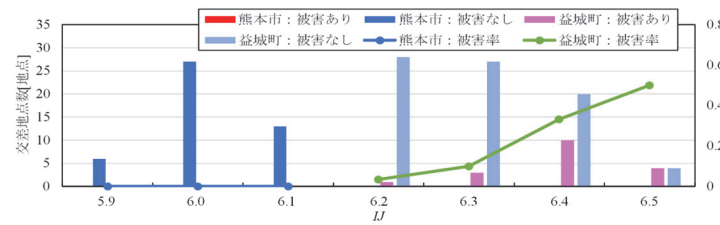
図4 計測震度IJの観点から見た断層変位と管路の交差点数と被害率
