## 2018年北海道胆振東部地震における通信設備の被災概況

日本電信電話 正会員 ○板坂浩二<sup>1</sup>, 奥津 大  
筑波大学 正会員 庄司 学  
東洋大学 正会員 鈴木崇伸

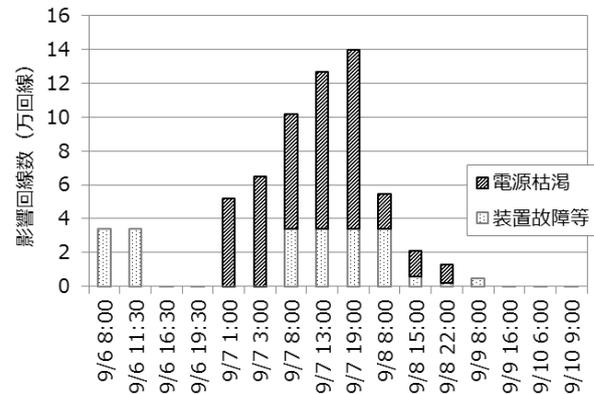
固定電話サービスの影響回線数の推移を図-1に示す。固定電話サービスは、地震直後に約34万回線が影響を受けサービス断となるが、地震発生当日の午前中に中継伝送路を仮復旧した。しかし、停電の長期化により通信ビルの非常用電源が枯渇し、9/7（金）19:00発表では最大約14万回線の固定電話サービスが影響を受けた。復電に伴い影響は解消されていったが、復電に際して装置起動異常等が発生したビルもあった。

図-1 固定電話サービス影響回線推移

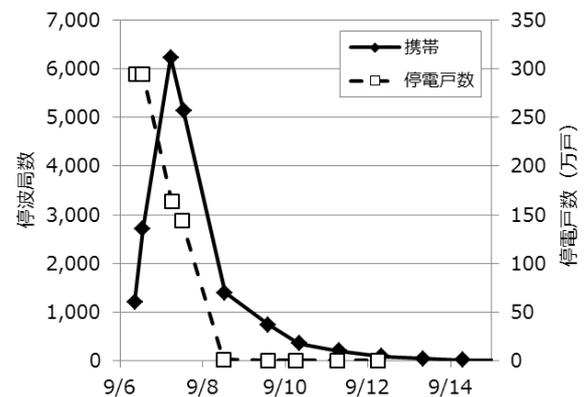
携帯電話基地局の停波局数及び停電戸数の推移を図-2に示す。図-2の停波局数は、NTTドコモ、KDDI、ソフトバンクの3社の合計である。停電戸数は最大約295万戸にのぼり、基地局も非常用電源の枯渇により最大6千局強が停波した。

図-2 胆振東部地震における携帯停波局数及び停電戸数推移

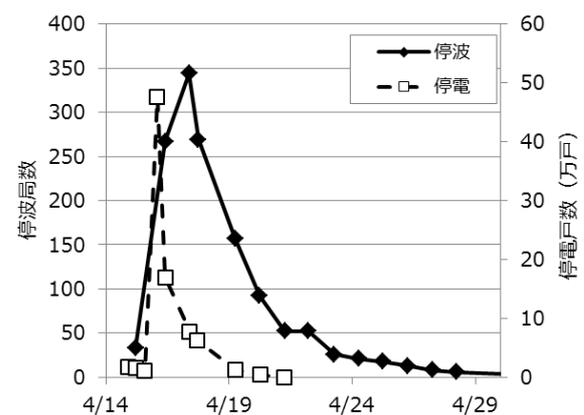
図-3に比較として2016年熊本地震における停波局数及び停電戸数の推移を示す。胆振東部地震では、地震発生2日後の9/8に停電はほぼ解消され、約1週間後には停波局数は10未満になっていた。一方、熊本地震では、4/20頃に停電はほぼ解消したものの、停波局数が10未満となったのは本震発生から10日以上経過した4/27であった。

胆振東部地震では、停波の原因が主に停電と非常用電源の枯渇であったのに対し、熊本地震では、地表地震断層が多数確認されるなど大きな断層運動があったこと、液状化・斜面崩壊等の地盤変状が確認されたことなどから停電以外に設備故障等も発生していたと推測される。

図-3 熊本地震における携帯停波局数及び停電戸数推移

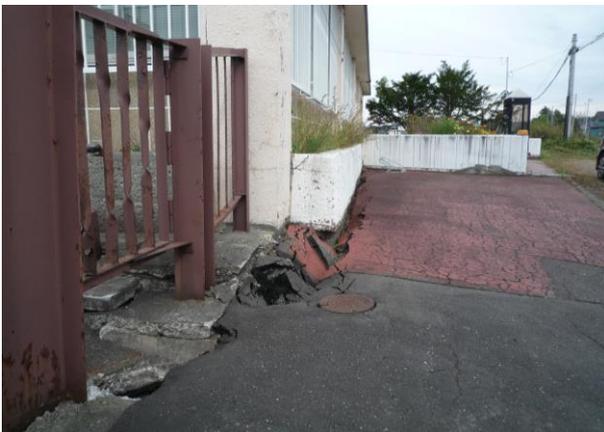
図-4は通信ビルの一例である。外観上建物に大きな損傷はないが、周辺地盤には亀裂・段差・陥没が発生している。

図-4 安平町の通信ビル周辺の状況

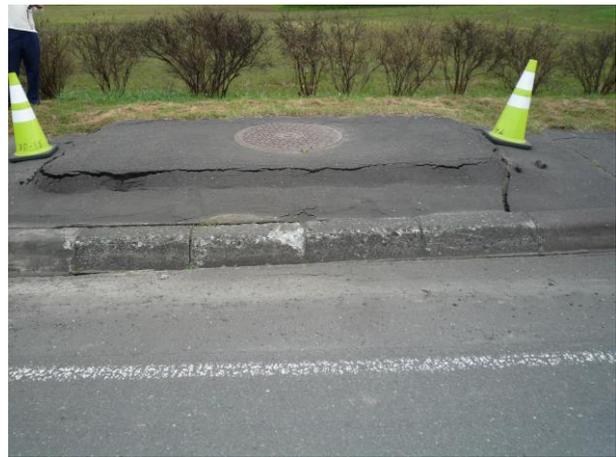
図-5は通信用マンホールの一例である。周辺地盤との相対変位が発生している。通信用マンホールの躯体は直方体状であり、筒状の下水道用マンホールと比較すると過去の大地震においても地盤変状による影響は小さい傾向である。周辺では道路に多数の亀裂があり、他事業者のマンホールと路面に相対変位が発生していた。

図-5 安平町の通信用マンホールの相対変位

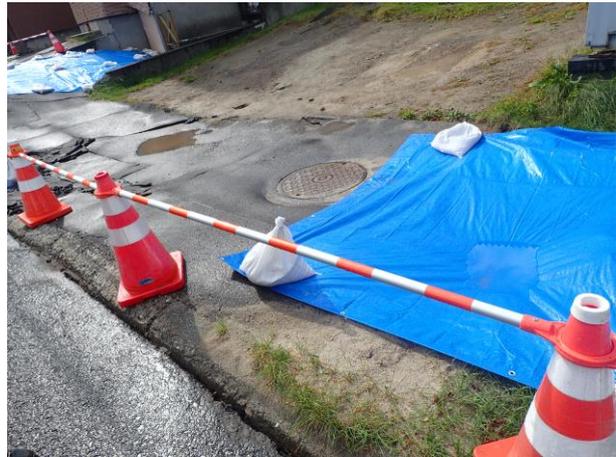
図-6は札幌市清田区里塚地区の通信用マンホールである。周知の通り、周辺では液状化に伴う流動化が発生した。通信用マンホールが設置された歩道も波打っており、ひび割れ等が見られるとともに歩道に面して傾斜した家屋があるが、通信用マンホールの浮上・沈下といった顕著な変位は見られない。

図-6 清田区里塚地区の通信用マンホールの状況
