## 熊本地震により被害を受けたゴム支承の損傷痕調査による地震時挙動の分析

国立研究開発法人土木研究所 正会員 ○横山 朋弘, 余野 智哉, 大住 道生

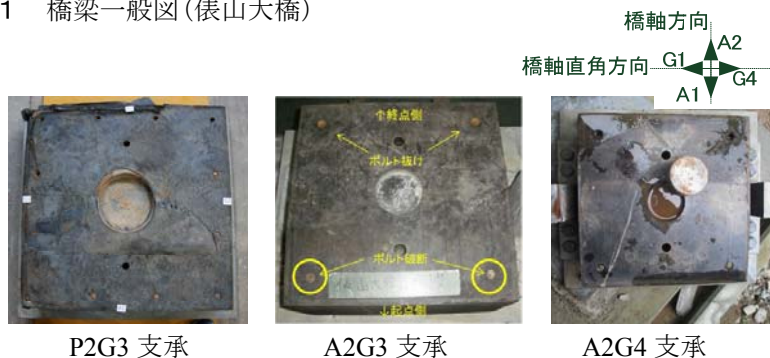
図-3 調査対象

**3. 損傷痕調査** ゴム支承の構造を図-2 に示す。ここでは, 上沓と支承本体を連結する取付ボルト部分で分離した P2G3 支承, A2G3 支承及び A2G4 支承の 3 基を対象に損傷痕調査結果について記載する (図-3)。各支承における桁の移動量を表-1, 取付ボルトの損傷箇所を図-4, 取付ボルトの損傷写真を図-5 に示す。取付ボルトの損傷は, 破断して頭部が抜け落ちた損傷と雌ねじを破壊しつつねじ部ごと抜け落ちた損傷が確認された。

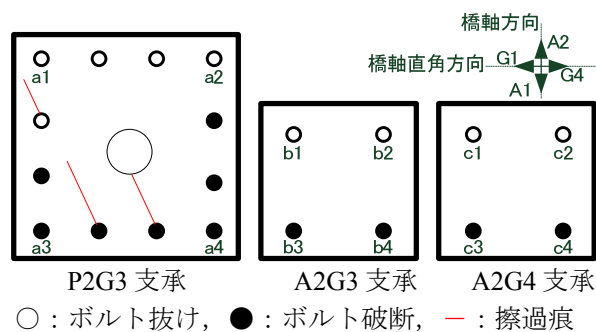
図-4 分離面の損傷状態

**4. 分析** 図-4に示すP2G3 支承の支承本体上面にある取付ボルトによる擦過痕の方向は、表-1から推定される上沓の移動方向と概ね一致している。その際、せん断キヤがA2方向へ上沓が移動することを妨げず、破断したボルトが支承本体上面に擦過痕を作るほど上沓は支承本体から離れておらず、擦過痕がボルト穴位置から1本だけ伸びていることから取付ボルトが破断した直後であったことが推測される。

取付ボルトの損傷は図-4より、各支承において、A2側ではボルトの抜ける損傷、A1側では破断する損傷の傾向がみられる。図-5の損傷写真において、c1のボルト穴では、A2側側面の雌ねじが削られていることが明確に確認できる。b4及びc4のボルト破断面では、A2方向に破断面が伸びていることが明確に確認でき、せん断力により破断したと推測される。他の破断面においても、破断面が細くなるような引張力による破断の傾向は確認されなかった。

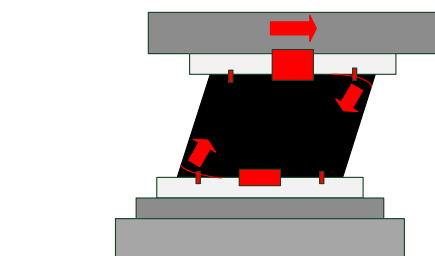
図-6 ゴム支承のせん断力による変形

ゴム支承にせん断力が作用する際、図-6に示すような変形が生じることが分かっており、取付ボルトに引張力が発生すると推測される。また、A1橋台は410mm、P1橋脚は230mm、P2橋脚は385mm、A2橋台521mm沈下していることが分かっており、P1橋脚と比較して沈下量大きいP2橋脚及びA2橋台の支承には上方向の力が作用した可能性が考えられ、取付ボルトに引張力が作用したと推測される。

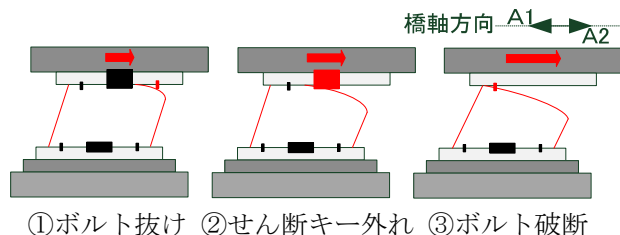
図-7 損傷時の地震作用推定

以上より図-7に示すような地震作用により損傷したと推測できる。
