## 塩害により再劣化したPC箱桁橋の調査

中日本ハイウェイ・エンジニアリング名古屋(株) ○ 正会員 橋 吉宏

中日本高速道路株式会社

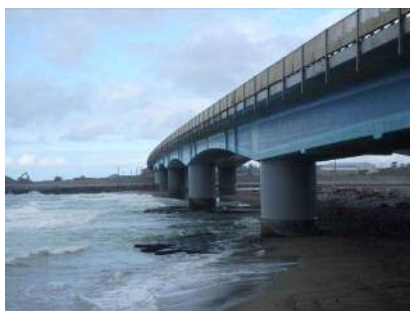
対象橋梁は、昭和47年に供用した上下線を有する、橋長約547mのPC8径間連続有ヒンジラーメン箱桁橋である(写真1)。河口部に位置し、海洋からの飛来塩分を直接受ける過酷な塩害環境下にある。また、建設当時は海岸から30m程度に位置していたが、海岸浸食により、現在は汀線付近にあり、塩害環境が悪化している。

写真1 対象橋梁

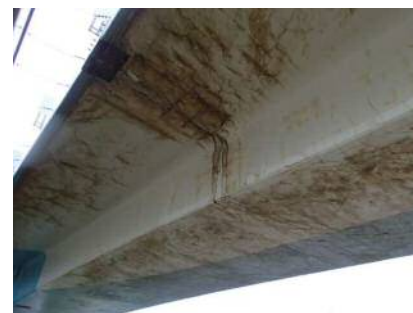
これまでの塩害補修の経緯を図1に示す。本橋は供用後8年程度で塩害による劣化が発生し、昭和58年～昭和60年に第1次塩害補修(部分的な断面修復工、表面被覆工)を行ったが、数年後に再劣化が確認されたため、平成6年～平成9年に第2次塩害補修(全断面修復工(防錆剤混入)、表面被覆工)を行っている。しかしながら再び劣化が確認され、現在は写真2に示すような著しい劣化状況が確認されている。

写真2 劣化状況

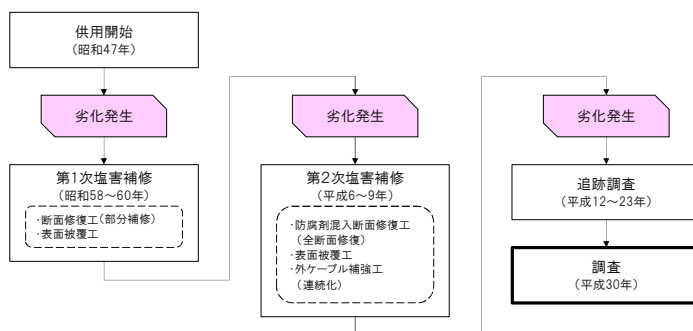
図1 過去の塩害補修と経緯

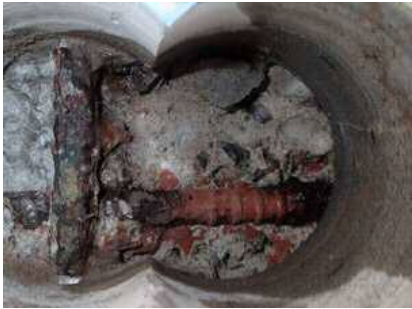
ひび割れ位置における鉄筋腐食度の調査結果を表1に示す。鉄筋腐食度IV<sup>2)</sup>は“断面欠損を生じている”状態(写真3)であるが、この状態におけるひび割れ幅は0.4mm～0.9mmの範囲(No.10は特異値とみなす)にあり、平均値では0.6mm程度のひび割れ幅となる。すなわち、0.6mm程度以上のひび割れ位置では断面欠損を生じるような鉄筋腐食となつ

ている可能性が高いと考えられる。

写真3 鉄筋腐食度Ⅳ<sup>2)</sup>の例

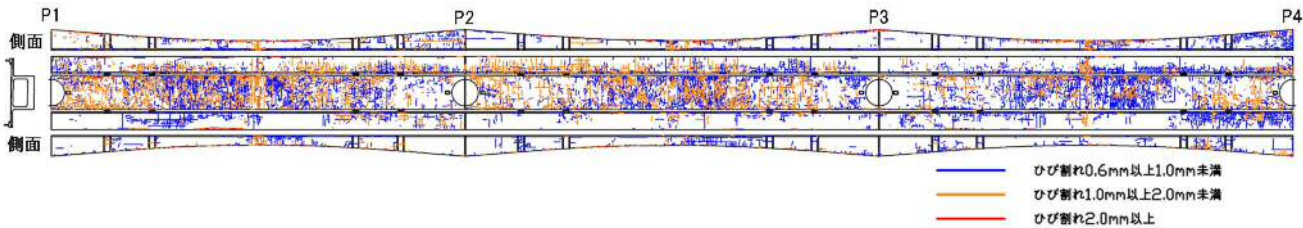
図2に0.6mm以上のひび割れ発生状況（高解像度カメラによる）を示す。図は上り線P1～P4区間であるが、他の箇所においても発生状況に大きな差はない。図より鉄筋の断面欠損を生じるようなひび割れ幅が、橋梁全体で広範に分布していることが分かる。

図2 0.6mm以上のひび割れ発生状況（上り線P1～P4）

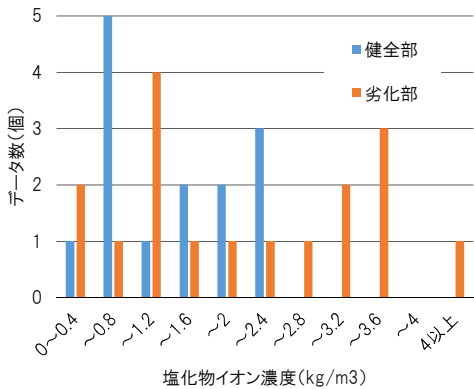
橋梁の健全部14カ所、劣化部（ひび割れ箇所）17カ所においてコア採取を行い、鉄筋位置における塩化物イオン濃度の計測を行った結果の分布を図3に示す。従来鋼材腐食限界濃度の目安とされている1.2kg/m<sup>3</sup>に対する超過は多く、ひび割れの無い健全部においても半数近いデータがこれを超えている。また、EPMA分析結果（図4、図中上方が表面）より、ひび割れ位置では内部への急激な塩分浸透が確認された。さらに、図5に示す通り、かぶりの大きいPC鋼材位置においても1.2kg/m<sup>3</sup>を超えるような高い塩化物イオン濃度が確認された。

図3 健全部、劣化部の鉄筋位置における塩化物イオン濃度分布

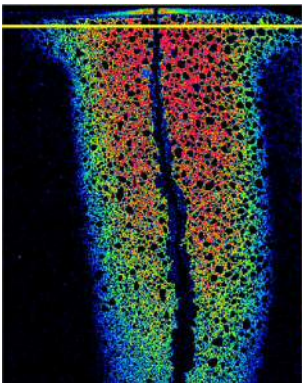
図4 ひび割れ部の塩化物イオン濃度分析

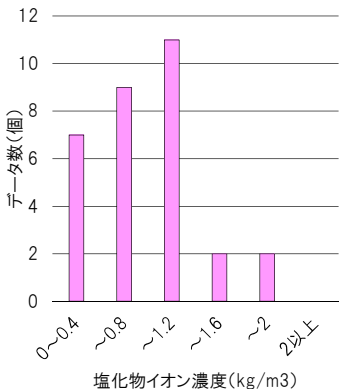
図5 PC鋼材位置における塩化物イオン濃度分布
