## 塩害により劣化したPC箱桁橋におけるPC鋼材の調査

中日本高速道路株式会社

中日本ハイウェイ・エンジニアリング名古屋(株)

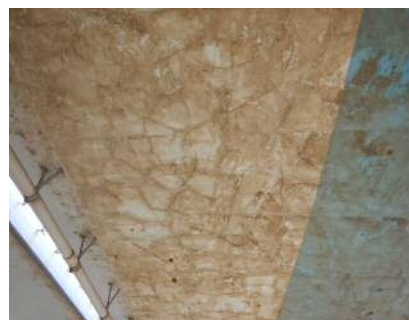
写真2 劣化状況

これまでの塩害補修の経緯を図1に示す。2度にわたる補修を経て再び劣化が発生し、現在では橋梁全体に比較的大きなひび割れ幅の分布、鉄筋の腐食、高い塩化物イオン濃度が確認されている<sup>1)</sup>（写真2）。

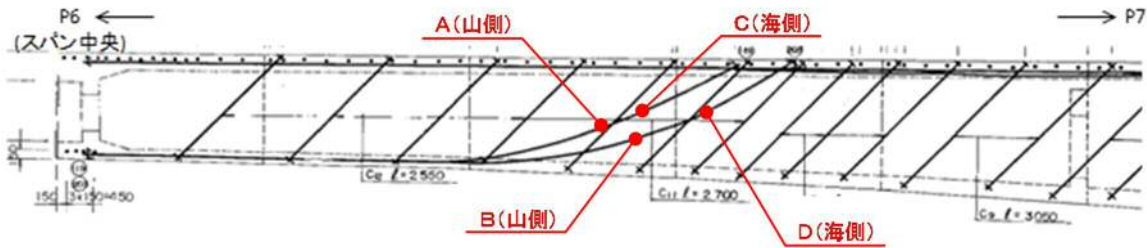
図2 PC鋼材調査箇所A～D

PC鋼材の調査箇所を図2に示す。海側で2カ所、山側で2カ所について、コア削孔を行い、グラウトの充填状況およびPC鋼材の腐食状況、さらに電位差滴定法（JIS A 1154）により塩分量を確認した。

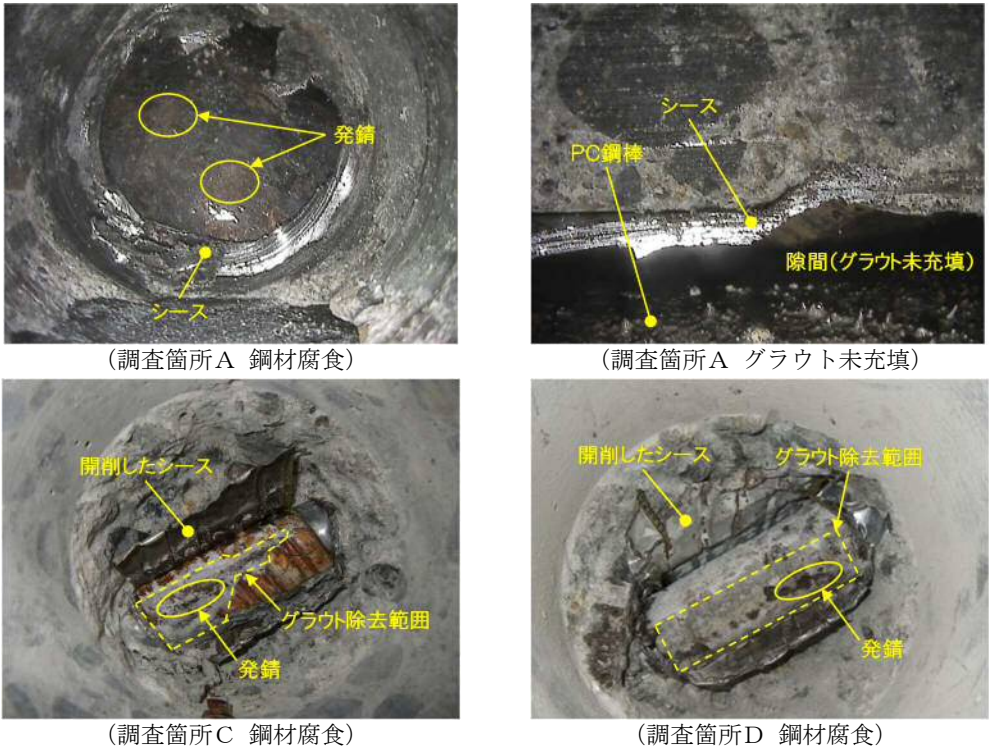
写真3 PCグラウトの充填状況，PC鋼材の腐食状況

示す．調査４カ所に対して，２カ所でグラウトの未充填と部分的な PC 鋼材の腐食が確認された．充填されていた２カ所では PC 鋼材の腐食が部分的にみられるとともに，0.81kg/m<sup>3</sup>，1.65kg/m<sup>3</sup>と比較的高い塩化物イオン濃度が確認されている．高速道路におけるグラウト塩分量の制限値は 1.04kg/m<sup>3</sup> であり，D はこれを超過している．

| 調査箇所 | A | B | C | D |
|---|---|---|---|---|
| グラウトの充填状況 | 未充填 | 未充填 | 充填 | 充填 |
| PC鋼材の腐食状況 | 腐食あり | 腐食あり | 腐食あり | 腐食あり |
| グラウトの塩化物イオン濃度 | — | — | 0.81 kg/m <sup>3</sup> | 1.65kg/m <sup>3</sup> |
