劣化したPC箱桁橋の耐荷力に関する検討

中日本ハイウェイ・エンジニアリング名古屋(株) ○ 正会員 辻角 学
 中川 健
 中日本高速道路株式会社 正会員 稲葉 尚文

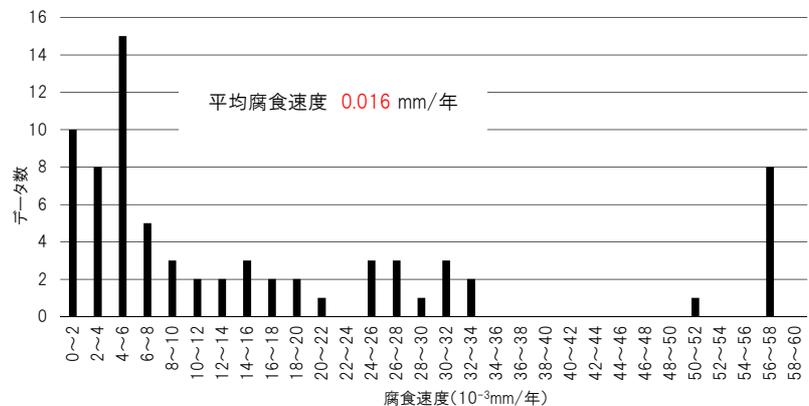
図2 腐食速度分布(既往の報告事例より劣化部位を抽出)

腐食速度は既往の報告事例^{4),5),6),7)}(全て日本海側沿岸の橋梁におけるPC鋼材の腐食)を参考にした。対象橋梁で劣化が進みPC鋼材で腐食が確認されていること、および靱性の低いPC鋼棒が採用されていることに鑑み、既往の報告事例における劣化部位の平均値である0.016mm/年を本

検討の腐食速度として用いた。

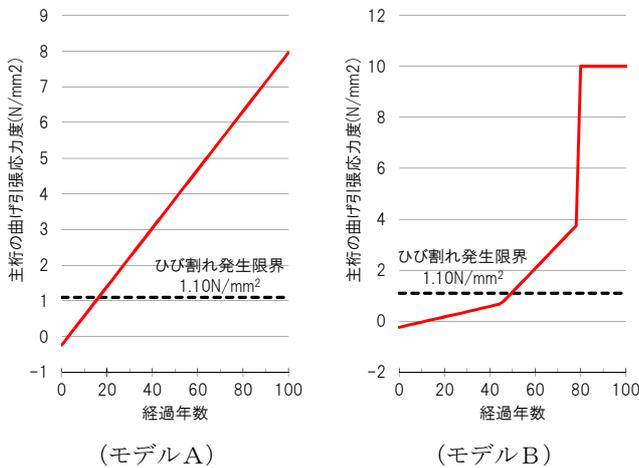
図5 中間支点上（上縁着目）における耐荷力検討結果

照査は図4に示すように、PC構造の応力照査において劣化モデルにより有効プレストレス量を変化（低減）させる形で行った。照査結果を図5、図6に示す。モデルAの中間支点上では15年程度でひび割れ発生限界に達している。また、モデルA、B双方でも60年程度のうちにはひび割れ発生限界に達していることがわかる。

- 検討結果からは、比較的早い時期に耐荷力が失われるリスクがあることが明らかとなった。
- 主桁の曲げ引張応力度を回復させるために外ケーブルによる補強を行う場合、中間支点上で19S15.2B×23本の鋼材が必要になるが、本数が多くいため桁内に配置できない可能性がある。また、補修時にはオーバプレストレスも危惧される。
- 対象橋梁は補修と劣化を繰り返し、現在は汀線に位置してさらに塩害環境が悪化しているほか、PCグラウトの未充填、高い塩分濃度、部分的なPC鋼材の腐食が確認されるなどPC鋼材の腐食進展リスクの高い橋梁である。さらにPC鋼材は構造物内で多段に配置されており、再充填などの補修を行うことも困難な状況にある。このような特殊な条件、環境下において、本検討結果からは対象橋梁を架替えることが望ましいと考えられる。
