津波で流出した鋼鉄道橋の再利用判定基準案

JR 東日本（フェロー） ○野澤伸一郎 JR 東日本（正会員） 網谷 岳夫
JR 東日本（正会員） 滝沢 聡

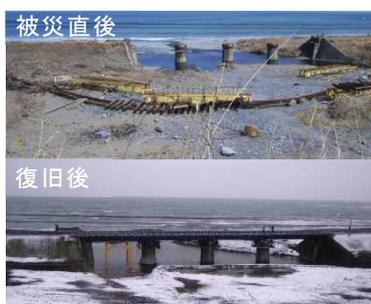
図-1 大浜橋りょうの被災直後と復旧後の状況

なお、地震力だけでなく、列車の設計荷重も時代と共に変わっているので、桁を再利用する場合は、当初の列車荷重と今後の列車の運用計画を考慮することが必要である。図-1は原型復旧した八戸線大浜川橋梁の被災直後と復旧後である²⁾。

図-1に示す流出した桁の損傷状況を表-1、損傷状況の例を図-4に示す。流出した桁は再利用することとした。これは、桁の損傷の多くが支点部や対傾構であることから、工場にて加熱矯正や部分交換が可能と判断できたからである。2次部材と主桁の面外変形が大きい部位は矯正が困難であるため部材交換

再利用における留意事項を以下に示す。まず、被災した鋼鉄道桁に使用されている鋼材は 1925 年頃 (JIS 規格制定以前) のものであるため、加熱矯正による鋼材の機械的性質の変化が懸念された。本事例では、文献 4) を参考に加熱温度の上限を 900℃ とした。さらに、再利用するには補修塗装を行うこととした。これは、津波に被災した鋼桁は塗膜が損傷し海水に浸っているため、相当の塩分が付着していると考えられるためである。付着塩分は補修した塗膜の耐久性に影響するため、ブラスト処理によって塩分除去を行った。ブラスト処理は、付着塩分量が 100mg/m² 以下となるまで行うこととした⁵⁾。図-1 に示した八戸線大浜川橋梁は、復旧から 7 年経過したが健全性を保っている。

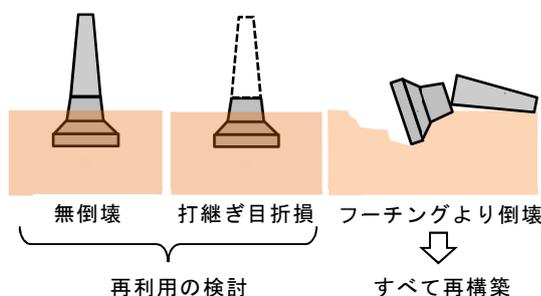
図-2 橋脚の被災区分

津波による被災時は、橋梁の被害は1)支承部損壊による桁の流出または落下と2)橋脚の倒壊に大きく区分される。橋脚は無筋橋脚の場合は打継ぎ目から損傷するが多いが、フーチング下端から倒壊する場合もある。津波の水位や船や家屋などの流下物の衝撃もあり、すべてが同様に分類できないものの、大まかには図-2の通りとなる。

フーチング下端から倒壊した橋脚以外は再利用の検討を行う。基礎の健全性は、衝撃振動試験、傾斜の有無、洗堀の有無等で判断する。基礎の健全性に問題がある場合や水中部で調査が困難な場合は、基礎の補強をするが、早く復旧する場合は、図-3のシートパイル基礎等³⁾を活用する方法がある。

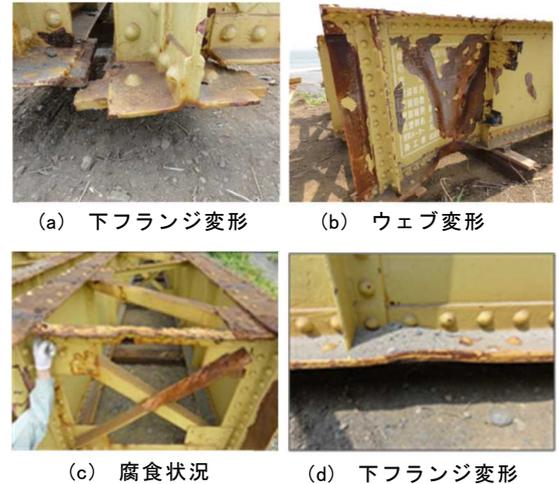
図-4 桁の損傷状況の例

連	状態
1	端上下フランジ・ウェブ・ソールPLが変形 (上フランジ・ガセットが腐食)
2	端上下フランジ・ウェブ・ソールPLが変形 (上フランジ・ガセットが腐食)
3	端上下フランジ・ウェブ・ソールPL・端対傾構が変形 (上横構・ガセットが腐食)
4	桁端ウェブ・中間支材・中間対傾構変形が変形 (上フランジ・上横構・ガセットが腐食)

とした。部材交換の際は、鋼材の年代が古いため溶接は行わず、高力ボルトを用いることとした。再利用判定時の項目を整理すると、以下のとおりである。
