## 鉄道構造物に用いるコンクリート充填鋼管柱の現状と維持管理手法の検討

JR 東日本（正会員）○網谷 岳夫 JR 東日本（正会員） 行澤 義弘

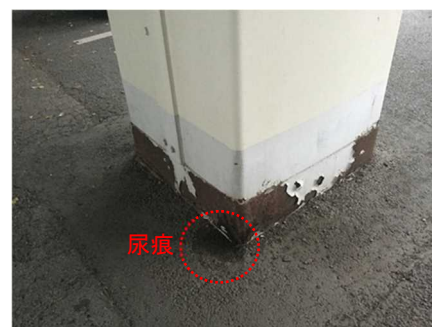
図 2 鋼板巻き RC 柱の地際部

鉄道高架橋の中でも鋼板巻き RC 柱の地際部では、図 2 に示すような腐食損傷が報告されている。CFT 柱でも同様の損傷が想定されるので、図 1 (a) に示す CFT 柱の地際部に着目して外観調査を行った。CFT 柱の地際部の状況の例を図 3 に示す。完成から 21 年が経過しているものの、地際部の腐食損傷は認められず塗膜の状態も健全に保たれていた。塗替え塗装を実施した履歴はないことから、鋼管基部の根巻コンクリートの天端に水勾配が設けられている効果と考えられる。

CFT 柱の地際部に腐食損傷が認められなかった理由として、他には塗装仕様の違いや使用環境の違いが考えられる。図 2 と図 3 に示した事例の塗装仕様を表 1 と表 2 に示す。塗装仕様を比較すると、いずれも中期仕様の一般環境用塗装系が採用されているが、CFT 柱の方は厚膜型変性エポキシ樹脂系塗料の標準使用量が各層で 100g/m<sup>2</sup> 多い。使用環境の違いを比較した結果を表 3 に示す。周辺環境、柱基部への日射、風通し、高架下の利用状況はいずれの事例も同程度の環境にある。しかし、鋼板巻き RC 柱の高架下は通り抜けできる状況にあり、ペットの散歩道として利用される環境にある。図 2 にも尿跡が認められることから、ペットの糞尿被害を受けやすい環境にあると考えられる。

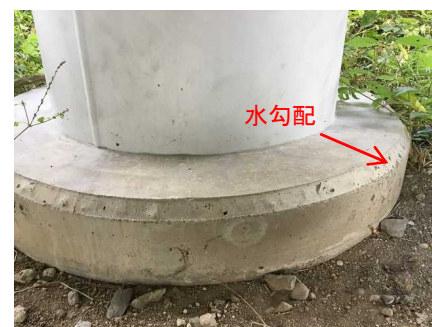
図 3 CFT 柱の地際部

以上のことから、図 3 の CFT 柱で地際部の腐食損傷が認められない理由は、根巻きコンクリート天端の水勾配の効果、厚膜型変性エポキシ樹脂系塗料の標準使用量の差、ペットの糞尿被害を受けにくい環境にあると考えられる。
