## ダブルフェイス構造を有する伸縮装置のセットボルトの調査と補修

中日本高速道路(株)名古屋支社 名古屋保全・サービスセンター 正会員 青木 慎之介

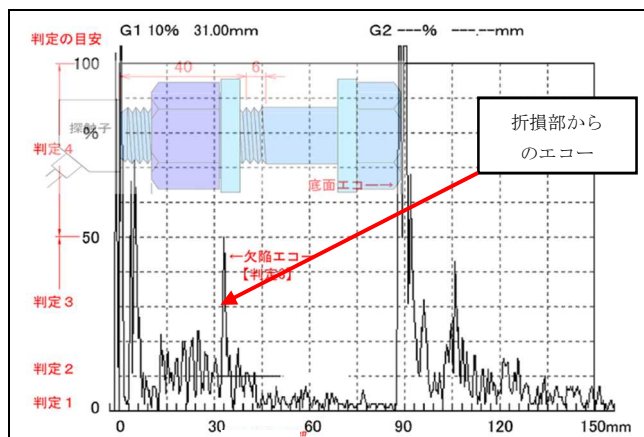
ダブルフェイス構造の伸縮装置は、セットボルト部において腐食摩耗を伴う破断が発生することが分かっており、名二環ではH29年度までの3か年に、本線橋の伸縮装置を対象に、セットボルトの健全性を調査した。本調査では、セットボルトの路面露出部に探触子をあて、亀裂や断面欠損による異常波形(折損部からのエコー)を検出することで、セットボルトを取り外さずに亀裂や腐食摩耗の有無を確認することが可能な「超音波探傷試験法(垂直探傷法)」を採用した(図-3)。なお、超音波探傷試験法では、破断したボルトから(図-4)に示す波形が検出される。

図-4 折損したボルトの反応

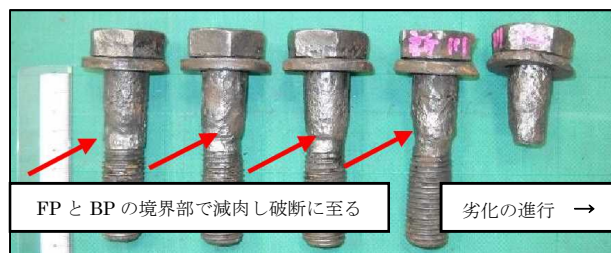
H29年度に行った最新の調査では、4基の伸縮装置においてセットボルトの折損が1本ずつ確認された。セットボルトはFPとBPの境界部で減肉し破断に至る。折損ボルトの劣化状況について(図-5)に示す。

図-5 ボルトが破断に至る過程

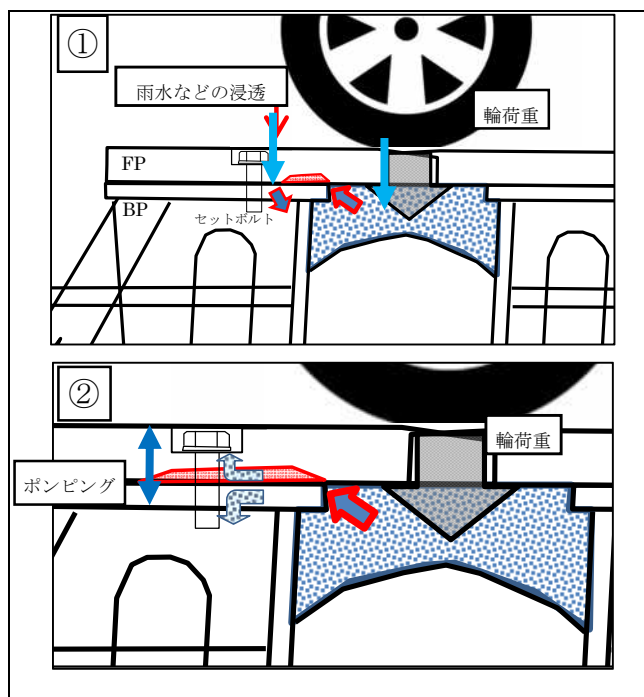
劣化のメカニズムについて(図-6)に示す。当該構造の伸縮装置は、ボルト頭頂部やFP 表面の止水シールが劣化することで、FP 下面に雨水などの水分が浸透する(①)。浸透しセットボルトの周囲に滞水した水分と、通過車両の輪荷重によってポンピング作用が生じ、セットボルトの腐食摩耗が促進されセットボルトは減肉や破断に至る(②)。このことから、FP 表面やセットボルト頭頂部の止水シール材が劣化する前に止水シール材の復旧(図-7)を定期的実施する必要がある。

図-6 劣化のメカニズム

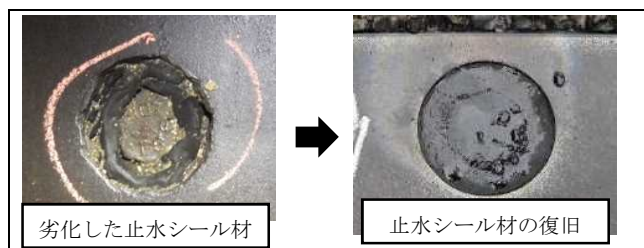
図-7 止水シール材の劣化と復旧

伸縮装置の補修方法には、定期的な止水シール材の復旧並びに、セットボルトの交換がある。セットボルトの交換は、夜間の工事騒音に配慮する必要があるため、毎年春季に実施している、名二環リフレッシュ工事など、大規模な昼夜規制が必要となる。一方で止水シール材の復旧のみであれば、騒音を発さないため通常の夜間工事にて施工が可能である。
