電磁波レーダを利用した RC 床版上面の異常検知に関する検証

国立研究開発法人 土木研究所 正会員 ○松本 直士, 森本 敏弘, 石田 雅博, 金澤 文彦

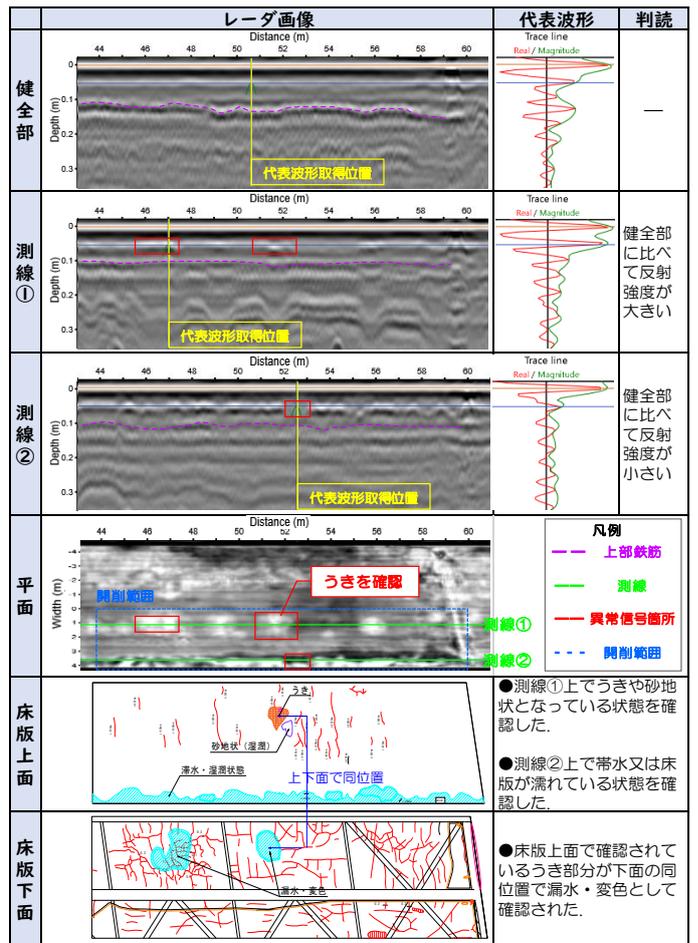
図 1 電磁波レーダ画像と開削後の床版上下面の損傷図

一般に、電磁波レーダは、受信する反射波が強い場合は水分、減衰している場合は空洞を検知していることが多いとされている。また、レーダデータから砂利化を判読する場合は、床版の上部鉄筋の反射波形が検知されているかが重要視されている¹⁾。しかし、本検証は水の検知を軸としており、また、橋梁の場合は、アスファルト/コンクリート境界面で As にうきがある場合や、コンクリート自体にうきがある場合も考えられることから、従来のレーダ判読に依らず、全体傾向から健全部の反射波形と比べて異常がある箇所を抽出することとした。本検証に用いたレーダ画像と開削後の床版上下面の損傷図を図 1 に示す。測線①、②の縦断面および平面図の赤枠が異常信号と疑われる箇所である。代表波形の反射強度に着目すると、青色線が示す As /コンクリート境界面において、健全部の反射強度に比べ、測線①が顕著に高い。この測線上では、他にも数箇所と同様の傾向が見られた。また、歩車道境界部である測線②においても、反射強度が顕著に高い箇所と、減衰して小さくなっている箇所が連続して見られた。

これら異常箇所を含む範囲の舗装を開削した結果、滞水やうきが確認された。レーダ画像と床版上下面の損傷図を比較したところ、うきが確認された箇所とレーダ画像、下面の漏水位置が一致した。また、開削時にうきの近傍でコア試料を採取し、材料試験を行ったところ、当該箇所のコンクリートは強度、静弾性係数ともに一般値に収まる結果となった(表 4)。加えて、同箇所でも上部鉄筋まで削孔し、鉄筋の腐食状態を確認したところ、断面減少を伴う腐食が見られた。鉄筋の腐食状態を確認した結果を表 5 に、近傍コアの塩化物イオン量計測結果を表 6 に示す。

電磁波レーダから判読した異常信号を基に開削調査を実施したところ、一部において滞水や、うき、鉄筋腐食が確認された。このうきは、床版上面のひびわれから塩化物イオンを含んだ水が浸透し、鉄筋が発錆、腐食膨張したものと考えられる。また、うきが確認された測線①上にはその他にも複数のひびわれが見られることから、時間の経過とともに同様のプロセスで損傷が進行するおそれがある。これらの損傷は残置しておくとも床版内部のひびわれ発生や水分供給により、今後、砂利化へ進展する可能性があることが報告されており²⁾、本検証で実施した電磁波レーダによる床版上面の異常・予兆検知は、RC 床版の予防保全的管理手法として一定の有効性があると考えられる。
