鋼板接着 RC 床版の健全性把握に関する調査手法の検討

阪神高速道路では、主に昭和46年以前の基準で設計されたRC床版に対して、現行の床版設計基準（道路橋示方書等）に比べ、床版厚および鉄筋量、床版支間等が厳しいことから、下面からの鋼板接着補強を実施してきた。鋼板接着補強により、補強効果を得られたが、内部のRC床版を直接視認できないため、健全性の評価が困難となっている。本稿では、鋼板接着RC床版の健全性把握に関する基礎資料の収集や、調査手法を検討することを目的に、過去に床版の損傷を確認したパネルを含む、鋼板接着RC床版において、コア採取による圧縮強度試験、衝撃荷重載荷試験、レーダ探査調査を実施し、各調査結果を比較・検討した結果を報告する。

調査対象は、鋼単純合成桁橋（6本主桁）であり、床版厚170mm、床版支間3,182mm（平均）、昭和43年2月しゅん工の径間である。

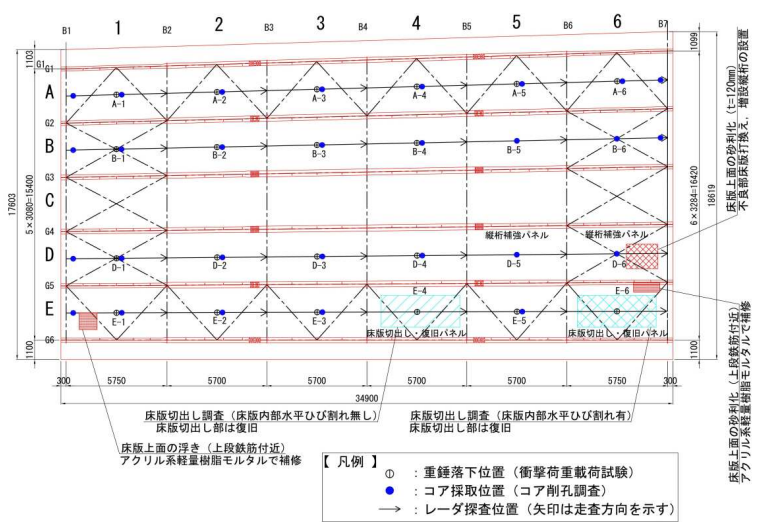
図-1 調査対象位置図

また、調査対象径間において今回の調査に至るまでに確認した損傷の内容等を以下に列記するとともに、図-1に示す。

a) 床版の砂利化（t=120mm）

ポットホールの発生が契機となり、床版上面より深さ約120mmにわたって砂利化が進行していることを確認した。

b) 床版上段鉄筋位置付近の浮きおよび砂利化

過去に実施された舗装更新時に、床版上段鉄筋位置付近の浮きおよび砂利化が確認された。

c) 床版内部の水平ひび割れ

過去の調査において、試験車による床版たわみ測定実施後、床版切り出し調査を実施して床版内部の水平ひび割れを確認した。調査結果は表-1 のとおりであるが、E-6 パネルの床版たわみがE-4 パネルの約1.2倍であり、E-6 パネルの床版内部に水平ひび割れを確認したが、E-4 パネルの床版内部には水平ひび割れは確認されなかった。

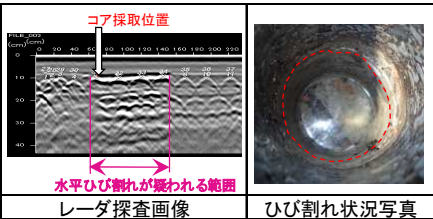
図-3 レーダ探査結果とひび割れ写真

レーダ探査により、E-1 パネルにおいて、ひび割れもしくは空洞の存在が疑われる箇所を確認した。当該箇所近傍では、コア採取時に床版上段鉄筋位置付近で水平ひび割れを確認（図-3 参照）したが、この水平ひび割れよりも下面側のコアを使用して、圧縮強度試験を実施した。

圧縮強度試験結果は 35.0kN/mm<sup>2</sup> であり、設計基準強度（27.4kN/mm<sup>2</sup>）を満たしていた。当該箇所は、伸縮装置近傍であることから、伸縮装置境界部から水が浸入したことにより、上段鉄筋の腐食が進行し床版内部に水平ひび割れが発生した可能性が疑われる。

今回の調査では、レーダ探査の結果と、床版内部の損傷状況がほぼ一致しているものと考えられる。ただし、床版においてはレーダ探査の特性上、上段鉄筋の影響により下段鉄筋付近の空洞やひび割れ等を発見することが難しくなるという課題がある。
