北海道内のコンクリート床版における層状ひび割れ発生状況

(国研) 土木研究所寒地土木研究所 ○正会員 秋本光雄
 (国研) 土木研究所寒地土木研究所 正会員 角間 恒
 (国研) 土木研究所寒地土木研究所 正会員 西 弘明

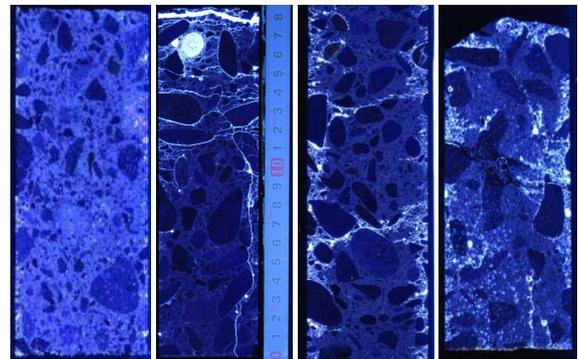
写真-1 微細ひび割れ観察結果の例

層状ひび割れ発生状況の調査は、国土交通省北海道開発局が管理する道路橋を対象に実施した。北海道開発局が実施した橋梁定期点検において、舗装面や床版下面に変状が見られ、その対策や詳細調査が必要と判定された橋梁のうち、舗装部分切削による床版上面の劣化状況調査が行われた事例を収集し、更なる中から床版コンクリートの微細ひび割れ観察が行われた橋梁 42 橋を抽出した。なお、ここでいう微細ひび割れ観察は、コンクリートコア（以下、コア）を使用した蛍光エポキシ樹脂含浸法、あるいは浸透探傷試験による観察のことを指す。観察結果から各橋梁における床版コンクリートの状態を「①ひび割れなし」「②層状ひび割れ」「③水平ひび割れ」「④その他のひび割れ」の 4 種類に分類した。写真-1 に観察結果の例を示しており、②と③の分類については、粗骨材寸法程度以下の間隔で複数の水平ひび割れが発生している状態を②、局所的に発生している状態を③と分類している。

(左から①ひび割れなし、②層状ひび割れ、③水平ひび割れ、④その他のひび割れ)

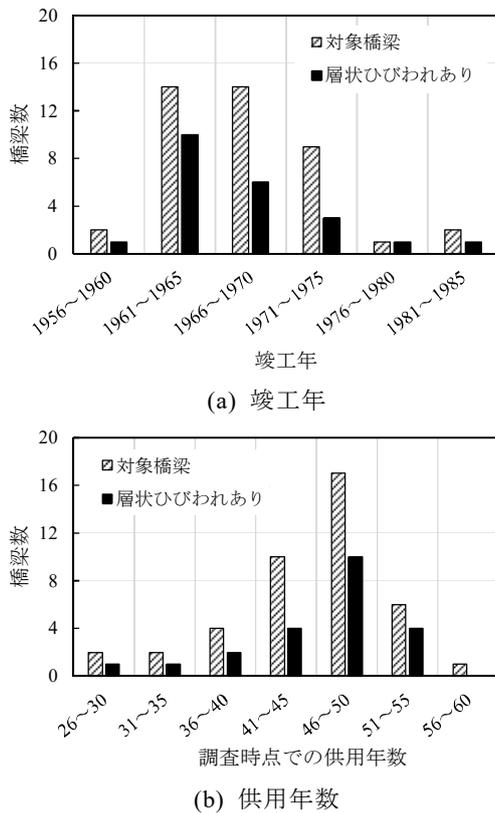
図-1 竣工年・供用年数による整理

図-1 は、層状ひび割れの発生状況を橋梁の竣工年および調査時点での供用年数により整理した結果である。層状ひび割れは、1960 年代～1970 年

代前半にかけて建設された橋梁および供用後 40～50 年の時点で調査が行われた橋梁で発生している事例が多かったが、中には供用後 30 年程度で層状ひび割れが発生している事例もあった。年代毎に橋梁のサンプル数が異なることから、現段階で層状ひび割れの発生と竣工年・供用年数との関連性は明確ではないが、環境条件や変状状況を基に微細ひび割れ観察が実施されている橋梁においては、年代によらず比較的高い頻度で層状ひび割れが発生しているといえる。

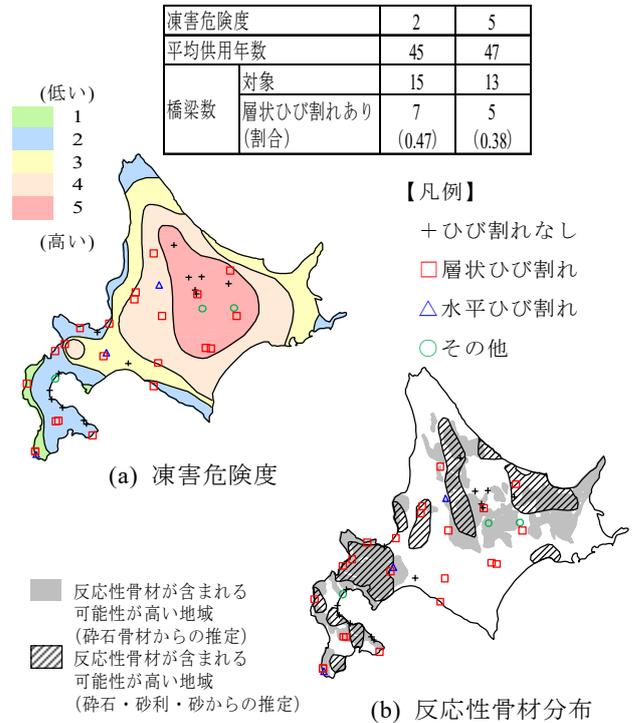
図-2 凍害危険度・反応性骨材分布による整理

図-2(a)は、微細ひび割れ観察結果を凍害危険度マップ³⁾上にプロットした結果であり、本調査の範囲では層状ひび割れが発生した橋梁が凍害危険度 1～5 の地域に広く分布していた。図中には、橋梁のサンプル数や供用年数が同程度であった凍害危険度 2 と 5 の地域に着目して層状ひび割れ発生状況を整理した結果も示している。層状ひび割れの発生要因の一つに凍害が指摘されている¹⁾が、本調査の範囲では、凍害危険度ランクの高さと層状ひび割れ発生状況には明確な関連性が見られなかった。

図-2(b)は、微細ひび割れ観察結果を反応性骨材分布マップ⁴⁾上にプロットした結果である。層状ひび割れの発生が確認された 22 橋のうち 18 橋が、反応性骨材が使用されている可能性が高い地域あるいはそれに隣接する地域に架橋されており、

ASR の影響を受けて層状ひび割れが発生していたとも見てとれる。ただし、図からわかるとおり対象橋梁の大半が ASR の可能性がある地域にあったこと、これらの橋梁において必ずしも ASR の判定に関する詳細調査が行われているわけではないことから、今後詳細な分析が必要であると考えている。
