自治体橋梁における塩害モニタリングの現場実証

日本工営（株） 正会員 ○園田崇博 松山公年 高地透 中津井邦喜  
宝達志水町 非会員 北篤志

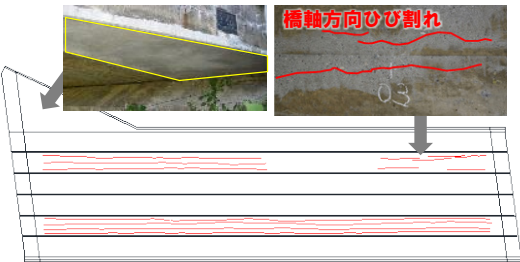
図 2 近接目視調査結果

調査項目及び結果を表 1 に示す。近接目視調査では図 2 のように PC 部に橋軸方向ひび割れが見られたが、錆汁の滲出は無く、塩害起因である可能性は低い。RC 部は断面修復済みであり、損傷は見られなかった。表面塩分は海側・A1 側に多い傾向があった。また、PC 部のひび割れ箇所は塩分が浸透しており、帯筋が腐食していた。RC 部、高欄では軽微な鋼材腐食が生じていた。このことから PC 橋軸方向に生じたひび割れからの塩分浸透により、鋼材腐食の進行が懸念される。また RC 部及び高欄では、鋼材腐食の進行性を把握する必要がある。これらの目的をもって塩害モニタリングを検討した。

| 調査項目 | 方法 | 目的(把握内容) | 結果 | | |
|---|---|---|---|---|---|
| ① 近接目視調査 | 目視 | ・ひび割れ等の劣化損傷 | 橋軸方向ひび割れあり・錆汁なし | 損傷なし | 部分断面修復多数 |

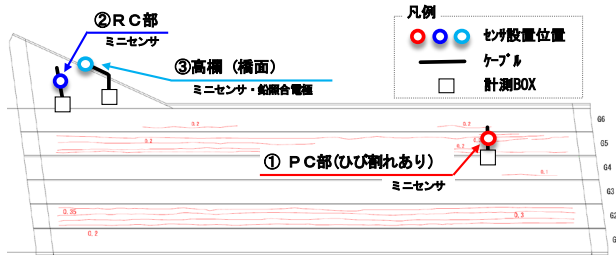
図 4 センサ設置位置

PC 部（帯筋），RC 部（配力筋），高欄（主筋）に 1 箇所ずつセンサを設置した．はつり調査箇所を断面修復した後のマクロセル腐食を想定し，図 3 のように断面修復箇所から約 5cm，約 20cm に 1 個ずつ設置した．PC 部では事前調査結果より，表面塩分量が多く，ひび割れが生じている箇所にセンサを設置した．また，計測作業の効率性や安全性を考慮し，計測 BOX はすべて上部工下面に設置した（図 4）．
