## 光ファイバセンサによる水路トンネルモニタリング ～長期的な連続モニタリングデータの検証～

北海道電力(株)

鹿島建設(株)

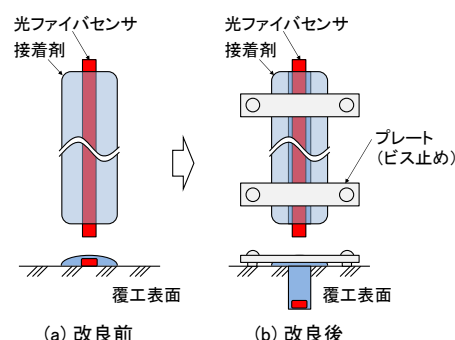
図-1 センサ設置方法の改良

補強工事後、平成30年6月に横断面と打継目の一部のセンサを再設置した。発電所水路トンネルでは、点検などに伴う発電所の停止期間は出来るだけ短くする必要があるため、モニタリング用のセンサ設置期間も限られている。また、トンネル設備に極力損傷を与えないように、さらに水流を阻害することがないように、センサを設置する必要がある。そこで、これまでの知見を活かして、覆工表面に溝加工(幅5mm×深さ約10mm)を施し、接着剤を用いてケーブル型の光ファイバセンサ(断面1.8×3.5mm)を溝内に埋め込むこととした(図-1、写真-1～2)。合わせて、水流などで剥がされない様に、ビス固定のプレートで上から抑えた。複数の作業班での並行作業とすることで、延べ二日間で作業を完了した。横断面と打継目のセンサ設置直後の様子を写真-3に示す。これまでのところ、通水開始後8カ月を経て、センサ断線のような不具合は生じておらず、常設した計測器によって、順調にモニタリングを継続している。

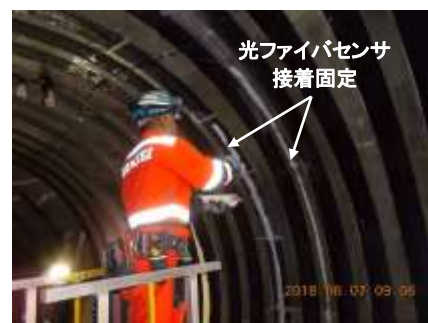
写真-1 横断面用センサの設置

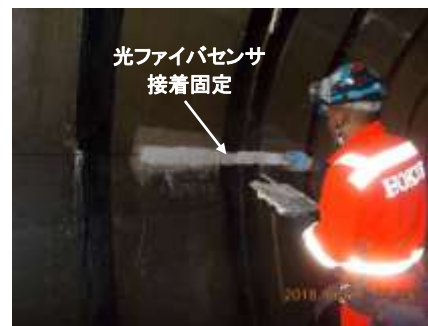
写真-2 打継目用センサの設置

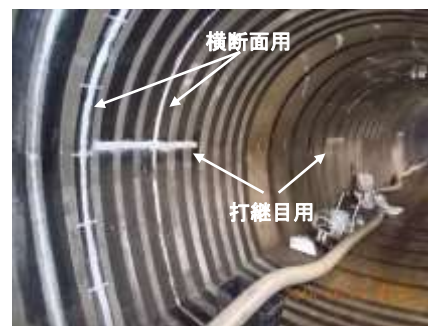
写真-3 センサ設置後の状況

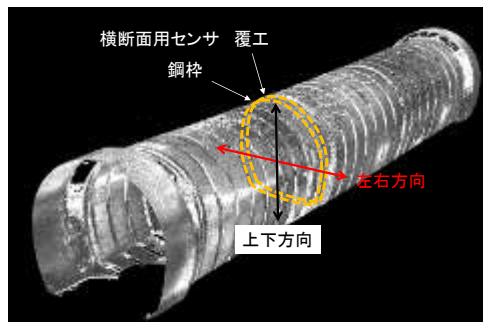
図-2 横断変形のモニタリング位置

横断面変形モニタリングには、図-2に示すように設置した光ファイバセンサのひずみ分布計測結果をもとに、以下に示すフローで変形を算出した。まず、計測結果を光ファイバセンサの座標系から現地座標系に変換する。設置したセンサのみでは、軸ひずみと曲げひずみの分離ができないため、ここでは軸ひずみを無視し、曲げひずみでのみ変形が生じたものと仮定した。鋼枠（125×125）断面の中立軸からセンサまでの位置と、ひずみ結果をもとにたわみ角を算出、円周に沿ってたわみを積分することで円周に沿った変形を算出した。このとき、①積分開始点と終了点は同一であること、②円周の長さは常に一定であること、を拘束条件として加えた。また、光ファイバセンサに影響を与える水温については、断面全体で偏りなく一定とし、時期的な温度影響は前述の拘束条件②でキャンセルされるものとした。さらに、これまでの知見を踏まえ、③積分開始点と終了点でたわみ角は同一であることを加えた。

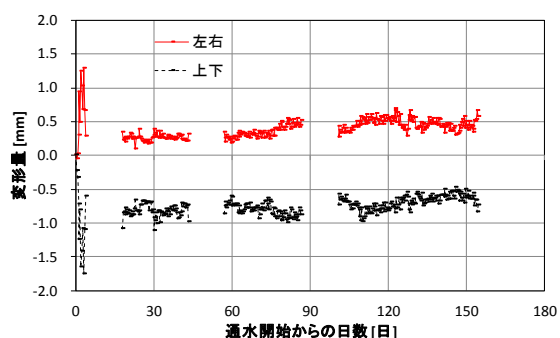
図-3 横断変形の推移（鋼枠部）

上記フローを用いて鋼枠部の断面変形を算出した結果を図-3に示す。停電などによって一部データ欠損期間がある。通水後、一時的にやや大きい変形を示すものの、以降は安定している。変形モードとしては、断面上下方向に縮小、左右方向に拡大を示しており、測量による内空変位結果と同様の傾向であった。

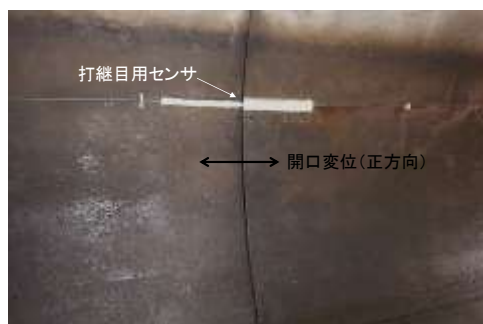
打継目の開口変位モニタリングには、合わせて12箇所の施工打継目に設置した光ファイバセンサのひずみ分布計測結果をもとに、以下に示すフローで変位量を算出した。まず、温度補正係数（ $21 \times 10^{-6}/^{\circ}\text{C}$ ；変形していない箇所の計測結果から算出）と水温（取水口での水温データを利用）でひずみ分布の温度補正を行い、該当箇所の結果を位置分解能（ここでは1m）で除して、打継目の開口変位を算出した。平成28年9月以降、連続してモニタリングしている打継目（写真-4）の開口変位量の推移を図-4に示す。季節変化がみられ、冬季に開口変位が増える傾向があることを示している。

写真-4 打継部の状況例
