山口県内の耐候性鋼橋梁のさび性状評価と定期点検結果の比較

山口大学大学院 学生会員○北田翔大

山口大学大学院 正 会 員 麻生稔彦

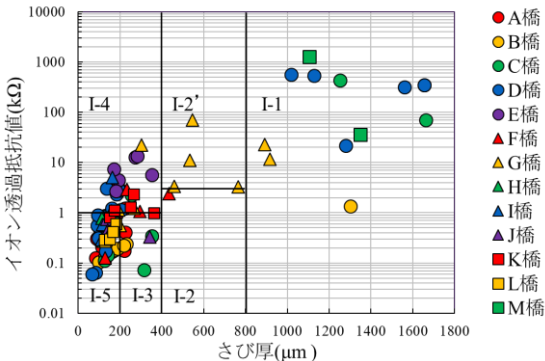
図-2 13橋のI 評点

図-2 に13橋のI評点を示す。図-2より、すべての橋梁のほとんどの部位で未成長さびあるいは保護性さびがみられる一方で、B橋、C橋、D橋、F橋、G橋、M橋の桁端部でI評点I-2以下の異常さびが形成されている。表-2に各橋梁の部位別のI評点のうち、最も悪い評価を示す。

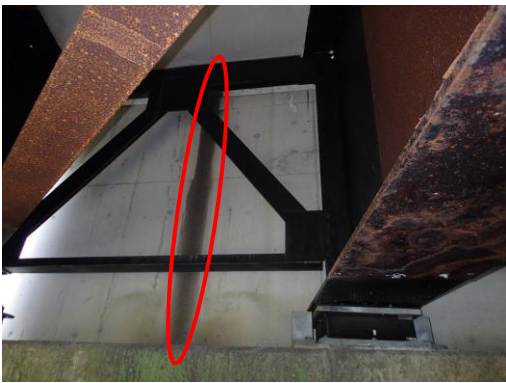
図-3 伸縮装置からの漏水

表-2 より、ウェブと下フランジ上面で I 評点 I-1, I-2 が多く得られている。これらの部位の腐食原因は、図-3 の赤線部に示すような伸縮装置からの漏水によるものである。漏水位置の直近に桁や対傾構がある場合には、漏水が桁や対傾構を伝い下フランジ上面に滞水するため、下フランジ上面とウェブで I 評点 I-1, I-2 が多く得られたと考えられる。図-4 に各橋梁の付着塩分量と離岸距離の関係を示す。図-4 中の付着塩分量は、最もデータ数が多く得られた下フランジ下面での計測値である。図-4 より、離岸距離が大きくなるほど付着塩分量は減少傾向にあることがわかる。また B 橋, C 橋, G 橋の 3 橋で I 評点 I-1 が得られていることから、離岸距離や付着塩分量よりも伸縮装置からの漏水が腐食に大きく影響を与えていると考える。

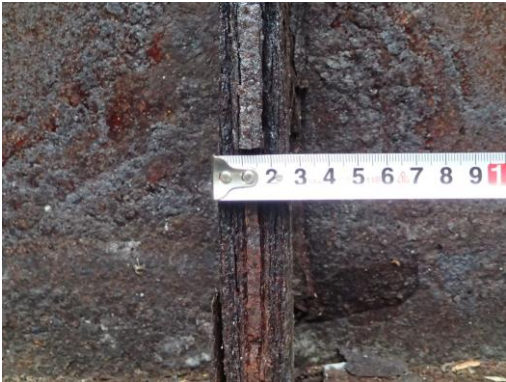
図-5 D 橋 G4 桁外側 垂直補剛材

本調査で実施した I 評点評価と、定期点検で目視評価されている健全度評価を比較する<sup>2)</sup>。表-3 に調査橋梁の各桁における I 評点評価と健全度評価を示す。L 橋と M 橋では健全度評価が実施されていないため、健全度の項目は斜線とした。I 評点と健全度を比較した結果、表-3 中の赤網掛け部で判定に乖離が見られた。例として、図-5 に D 橋 G4 桁の腐食部を示す。この垂直補剛材では 10mm の板厚が 4mm まで減肉しているが、点検調査に記載されていない。この他の判定の乖離には、危険な状態が健全と評価されたもの、危険な状態が見落とされているものがあった。また、目視による比較ではあるが、健全な状態が危険と評価されている判定も見られた。
