## 鋼床版現場突合せ溶接継手の放射線透過試験データに基づく内部きずの発生傾向分析

(国研)土木研究所 正会員 ○高橋 実 (一財)港湾空港総合技術センター 町田 文孝  
東京都立大学 正会員 村越 潤 東京都立大学 学生会員 土田 駿人

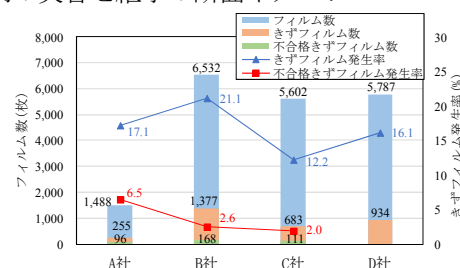
図-2 施工会社別のきず発生状況

図-2に、施工会社別のフィルム数、きずフィルム数、きずフィルム発生率(%), 不合格きずフィルム発生率(%)等を示す。A社の不合格きずフィルム発生率は、他社に比べて高い値を示している。また、A社ではきずフィルム発生率に対して不合格きずフィルム発生率が高く、逆にB社ではきずフィルム発生率に対して不合格きずフィルム発生率は低くなっている。また、不合格きずフィルム数が把握できているA,B,C3社の不合格きずフィルム発生率は、過去の調査結果23.8%(288枚/1,209枚)<sup>1)</sup>と比較すると、2.8%(375枚/13,622枚)に低下している。参考までに1990年道示の検査率検討<sup>2)</sup>では、

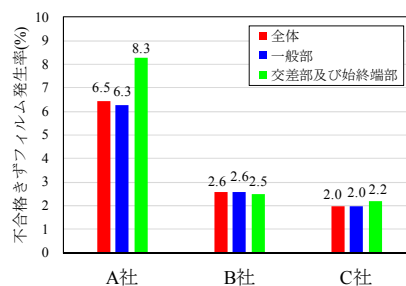
図-3 溶接箇所別の不合格きずフィルム発生率

図-3 に、A,B,C3 社について、溶接箇所別の不合格きずフィルム発生率(%)を示す。B,C 社に対して、A 社では中間部と交差部等では大きな差が見られる。ここで、この 3 社の交差部等の溶接方法はほぼ同じであり、交差部等の不合格きず発生率の差は、各社の施工方法の違いによるものと考えられる。

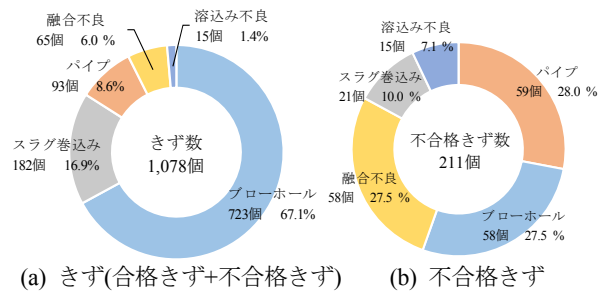
図-4 きず種別の発生状況(A 社と C 社の合計)

図-4 にきず種別の分類方法が同じ A,C2 社についてのきず種別の発生状況を示す。同図(a)より、きず全体の中ではブローホールの割合が 67.1%と高いが、同図(b)より不合格きずの中では、パイプ(28.0%),ブローホール(27.5%),融合不良(28.3%)が同程度の割合となっており、また、溶込み不良も多い傾向にある。なお、疲労の観点から注意すべき割れについては、過去調査<sup>7)</sup>では不合格きず中の割合で 12.2%であったが、今回の調査では見られなかった。

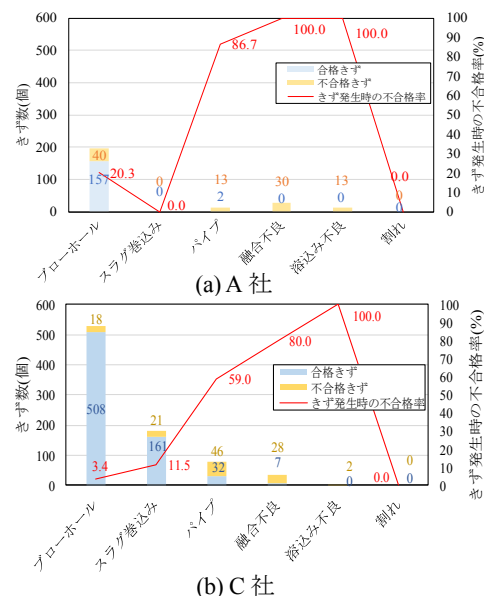
図-5 施工会社別のきず種別発生状況と きず発生時の不合格率

図-5 に同じ溶接方法を採用しきず種別の分類がされている A 社と C 社の 2 社について、きず種別の発生状況と、きず発生時の不合格率(%) (不合格きず数(個)/きず数(個)) (きず数=合格きず数+不合格きず数)を示す。2 社ともに融合不良、パイプ、溶込み不良による不合格きずの発生率が高い。溶込み不良は開先部が溶けていないことでありルート面の形状の急変や裏当て材の密着不良に起因し、融合不良は金属間の融合がされていないことであり溶接狙い位置の不適切さや前パスの形状不良等に起因するものと考えられる。

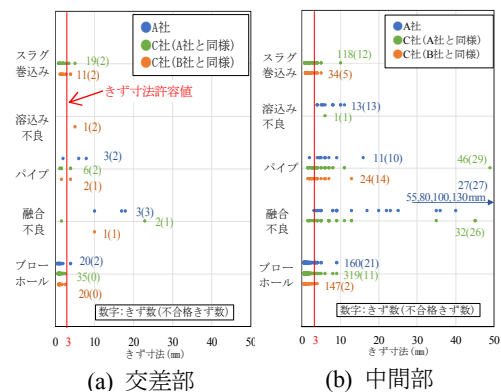
図-6 きず種別の寸法分布

図-6 に、図-1 の溶接法について、各社共通の CO<sub>2</sub> 半自動溶接による交差部と、各社で異なる中間部について、きず種別の寸法を比較して示す。上記の不合格きずの発生率の高い 3 つのきず種別のきず寸法は比較的大きく、特に融合不良は最大 130mm である。また、溶接法の違いに着目すると、交差部は中間部と比較して、きず寸法の各社間の差は小さい。次に、中間部の溶込み不良と融合不良に着目すると、SAW の A 社、C 社(A 社と同様の溶接方法)では発生しているが、SAW と CO<sub>2</sub> 半自動溶接併用の C 社(B 社と同様の溶接方法)では、フィルム数も関係するが発生していない。

CO<sub>2</sub> 半自動溶接では、溶接作業者が運棒により溶接の狙い位置を修正しながら溶接をすることにより、溶込み不良や融合不良などのきずの発生が抑制されているものと推測される。なお、中間部において、特に融合不良の不合格きずの発生数の多い箇所では、開先ルートギャップの状況(ギャップ量と溶接線方向の変化傾向)と対応する傾向がみられた。
