SFRC 補強後に発見されたビード貫通き裂の補修方法検討

首都高速道路（株）    正会員    ○日名    誠太    正会員    平野    秀一

1. はじめに

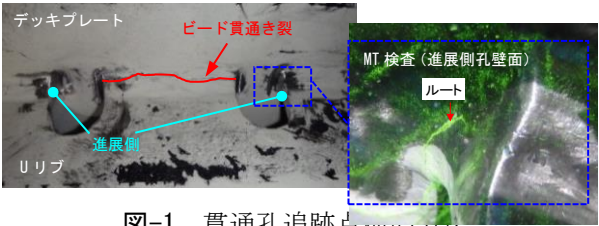
図-1 貫通孔追跡点検イメージ

貫通孔施工き裂の追跡点検は、き裂先端に施工された貫通孔（1 き裂に対し、2 箇所）を対象に、貫通孔孔壁のき裂進展側で磁粉探傷試験を行い、溶接ルート部からのき裂再発の有無を確認した（図-1）。

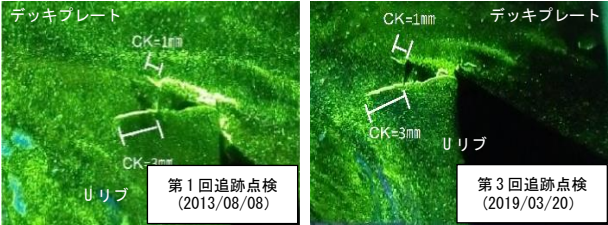
(a) SFRC 補強前に貫通孔を施工した事例（G 橋-①）

追跡点検によりき裂の進展・再発が確認された事例とき裂進展性状について整理した結果をそれぞれ図-2、表-2 に示す。貫通孔未施工き裂では 11 き裂でき裂が進展しており、き裂長さが短い場合においてもき裂が進展する可能性があることがわかる。貫通孔施工き裂では 48 き裂（貫通孔 96 箇所）の内、3 き裂（5 箇所）でき裂の再発が確認された。図-2（a）では SFRC 補強を行う 5 か月前に貫通孔を施工しているが、貫通孔施工後の初回点検時にき裂の再発が確認された事例である。その後 2 度追跡点検を行っているがき裂の進展は見られていないことから、SFRC を施工するまでの期間で再発した可能性があると考えられる。図-2（b）では貫通孔施工後の初回追跡点検時でき裂の再発が確認された。SFRC 後に貫通孔を施工したものでき裂の再発が確認された事例はこの 1 件のみで、き裂はブローホール等を起点とした内在き裂である可能性が高いと考えられる。

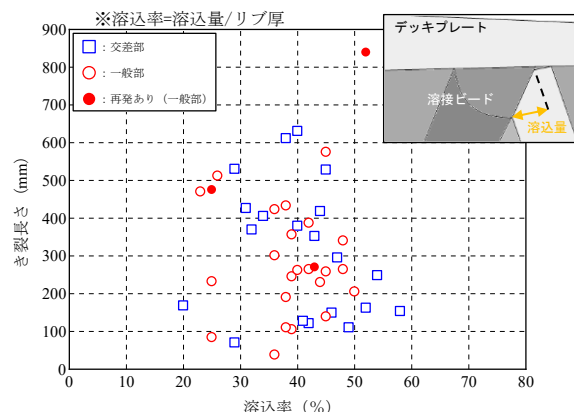
図-3 き裂長さと溶込率の関係

貫通孔施工き裂（48き裂）を対象に、貫通孔壁面でマクロ試験を行い、溶込量等を調査した結果を図-3に示す。なお、溶込量をリブ板厚で除して算出した値を溶込率としている。き裂再発箇所をソリッドマークで示すが、き裂が再発した箇所は一般部のみであった。き裂長さと溶込率に相関は見られず、またき裂発生位置による差異も見られなかった。

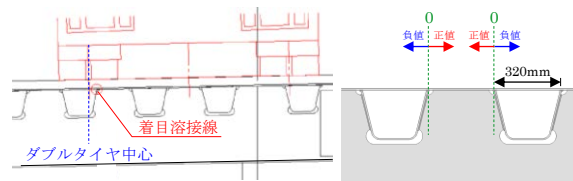
(a) 計測位置 (b) 計測方法  
図-4 輪位置と溶接線の距離

貫通孔施工き裂（48き裂）について、輪位置と溶接線の間隔を整理した。車両は断面図上の幅員中心（標準走行位置）を通ると仮定し、ダブルタイヤ中心とき裂発生溶接線の距離をCAD上で計測した（図-4）。

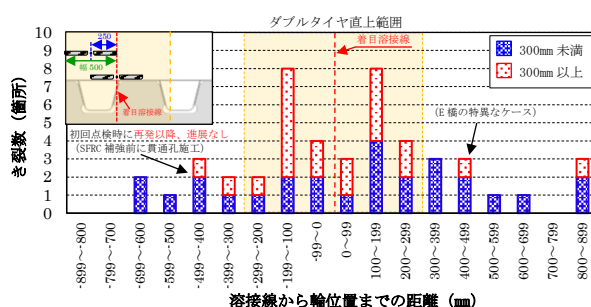
(a) 輪位置と溶接線の距離（48き裂）

CAD上で計測した溶接線から輪位置までの距離で整理した結果を図-5(a)に示す。着目溶接線上に幅500mmのダブルタイヤが載る範囲をダブルタイヤ直上範囲として整理すると、ビード貫通き裂はダブルタイヤ直上範囲に多く、き裂長さが300mm以上のき裂の8割がダブルタイヤ直上範囲で発生する傾向が見られた。

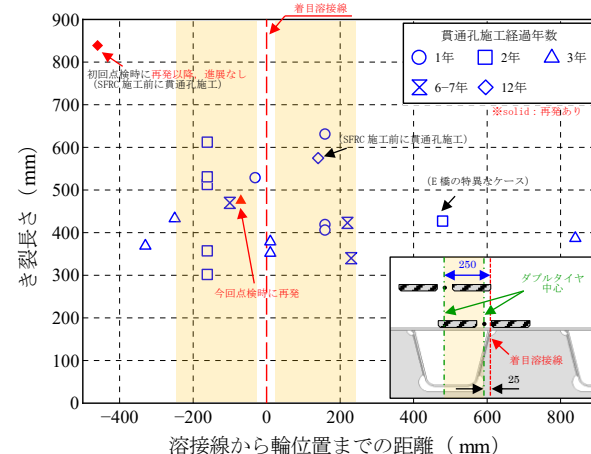
(b) 輪位置と溶接線の距離（300mm以上）

き裂長さ300mm以上のき裂に着目し、溶接線から輪位置までの距離で整理した結果を図-5(b)に示す。着目溶接線上に必ずダブルタイヤの片輪が載る直上載荷となる範囲（25～250mm）でき裂が多く発生する傾向が見られた。また、600mm、800mm程度のき裂においても12年経過しているが、き裂の進展は見られなかった。
