99 年間供用されたガセット継手と添接部を有するリベット桁の疲労挙動

関西大学 学生員 ○中出 裕也 学生員 白石 祐一 正会員 坂野 昌弘
 ワイ・シー・イー 正会員 松本 健太郎
 西日本旅客鉄道 正会員 中山 太士

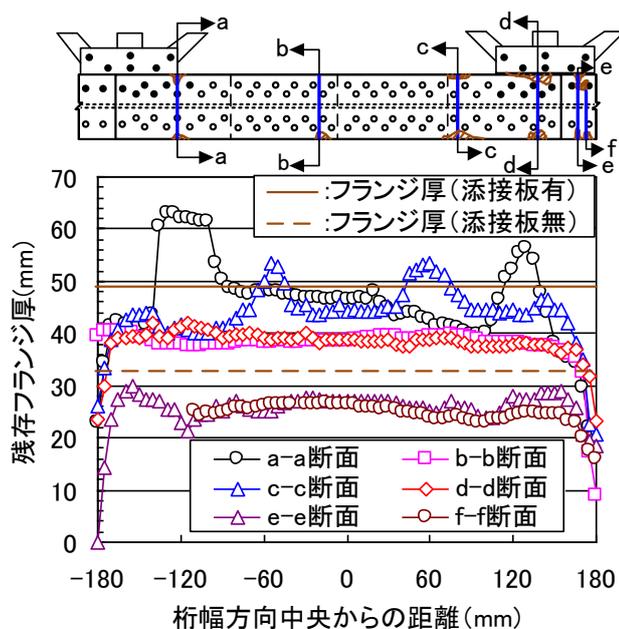
図-3 残存フランジ厚測定結果

図-3 にフランジ厚測定結果を示す。フランジ縁部に腐食による断面欠損部が a~f 断面で確認された。c-c と d-d 断面では縁部で添接板厚 0mm となっており、e-e 断面では縁部が欠けた状態だった。(写真-1)

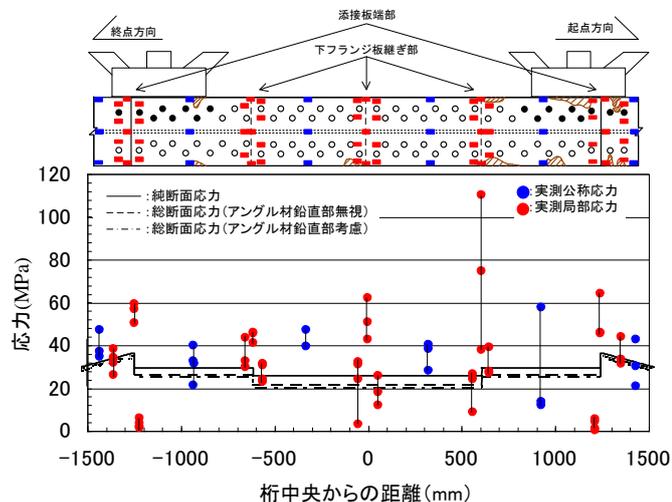
図-4 ゲージ貼り付け位置と長手方向応力の分布

図-4 にゲージ貼り付け位置と下フランジ下面の長手方向応力の分布を示す。起点側板継ぎ部では、公称応

力の約 3.8 倍の局部応力が計測された。ここでは両フランジ縁部に腐食欠損があることから大きな局部応力が生じたと考えられる(c-c 断面)。

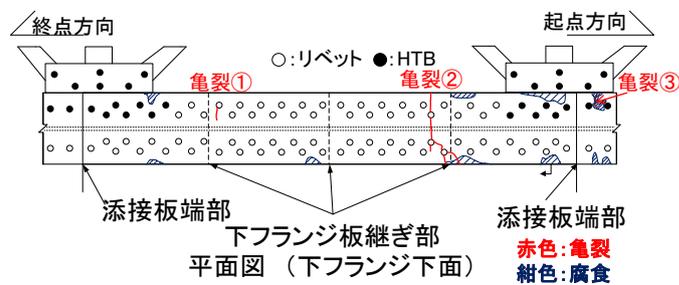
図-5 亀裂発生状況

図-5 に亀裂発生状況を示す。亀裂①は、荷重回数 110 万回で終点側板継ぎ部近傍のリベット孔から発生しているのが確認され、フランジ幅方向に長さ 19mm まで進展した。亀裂②は荷重回数 235 万回で起点側板継ぎ部近傍のリベット孔 2 ヶ所から長さ 380mm 程度でほぼ破断した状態で発見された。亀裂③は荷重回数 253 万回時点で起点側のガセット取り付け部の腐食部から発生し長さ 48mm まで進展した状態で発見された。疲労試験は桁のたわみが大きくなったため、荷重回数 253 万回で終了した。
