既設橋梁高力ボルト残存軸力の実態調査

京都大学大学院工学研究科 学生員 ○笹谷 直央  
 京都大学大学院工学研究科 正会員 杉浦 邦征  
 大阪市立大学大学院工学研究科 正会員 山口 隆司

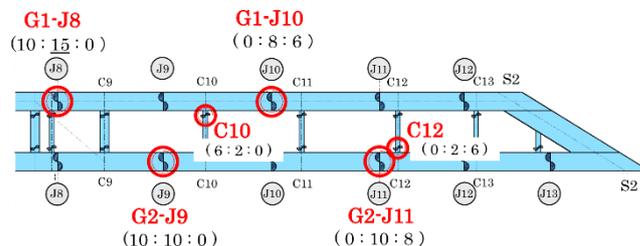
図-1 I橋におけるボルトサンプリング位置と本数

サンプリング本数 (左ウェブ: 下フランジ: 右ウェブ)  
 下線は首下長さ75mm, それ以外は70mm

140mである。本研究では主桁の継手4箇所と横桁の継手2箇所のウェブと下フランジの残存軸力を測定した。ボルトはいずれもM22-F10T高力六角ボルトであり、首下長さ70mmが68本、75mmが25本の、合計93本である。測定手順は既往研究<sup>1)</sup>と同様で、締結時の頭部にひずみゲージを貼り、その時のひずみを測定し、ボルトを抜き取る。ボルトを実験室に持ち帰り、締結時と同じひずみ状態を油圧ジャッキの引張力によって再現し、その時の力を残存軸力とする。

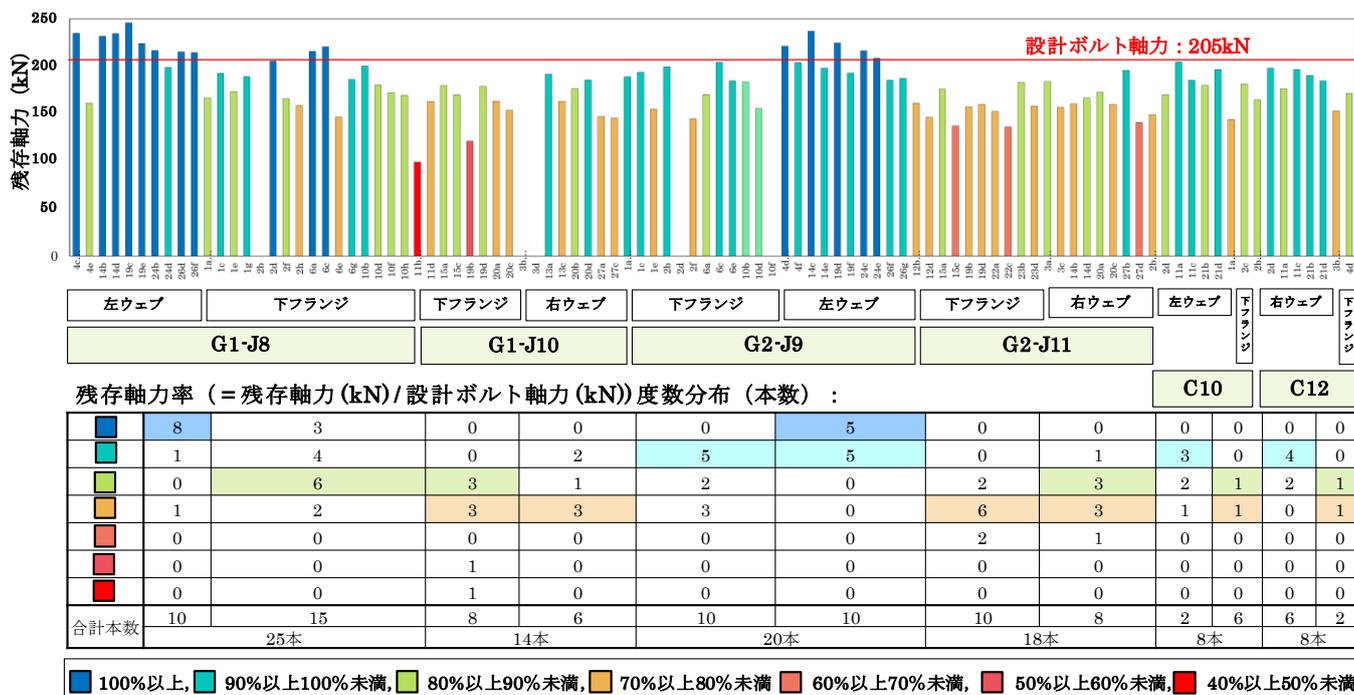
図-2 残存軸力測定結果

残存軸力測定結果を図-2に、残存軸力率（設計ボルト軸力に対する残存軸力の百分率）について、整理した結果を表-1に示す。残存軸力率100%以上の割合は、ウェブで3割弱、フランジで1割未満であることが分かり、I橋のボルトには、設計ボルト軸力(205kN)より低下しているものが多く存在すると確認できる。残存軸力率は、70%以上から80%未満のものが最も多く、同じ継手内でもウェブよりフランジの方が残存軸力が低い傾向にある。

また、継手によって残存軸力率が大きく異なっていることも分かり、主桁においては、同じウェブでも、左ウェブよりも右ウェブの方が残存軸力率は小さいと分かる。

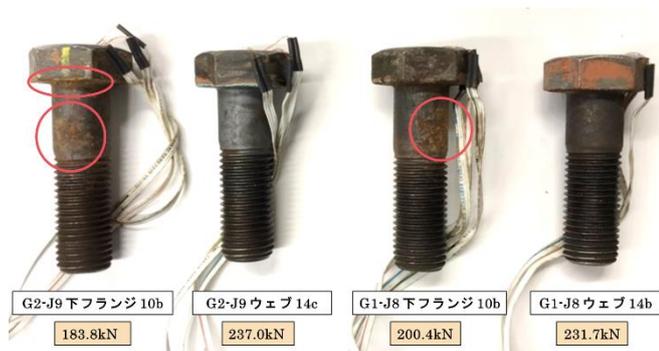
図-3 サンプリングボルト  
さびの発生箇所へ赤丸

軸力評価後のボルトの目視での観察を行った。橋梁からサンプリングしたボルトの一部を図-3に示す。目視観察により、両継手を比較すると、ウェブのボルトに比べ、下フランジのボルトにヘッド側面と軸部の両方でさびが進展していることが観察された。これは、雨などの水分が下フランジに溜まることにより、ボルトが腐食しやすい環境が発生したためと考えられる。

下フランジのボルトを比べると、どちらも腐食の進展が進んでいるが、G2-J9のボルトが80%程度の軸力低下を生じているのに対し、G1-J8ボルトは、設計ボルト軸力程度の残存軸力が計測されている。今回観察されたボルト軸部の腐食は、残存軸力の低下に必ずしも影響しているわけではないと考えられる。

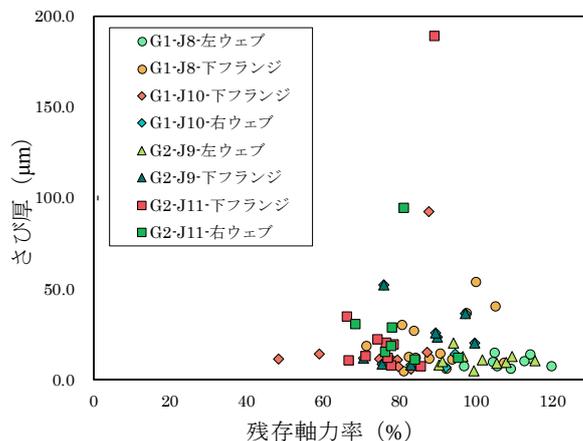
図-4 残存軸力率とさび厚の関係

残存軸力と腐食の関係を更に考察するため、ボルト軸部のさび厚を塗膜計により計測した。結果を図-4に示す。縦軸がさび厚(μm)、横軸が残存軸力率(%)を示している。これより、残存軸力率が設計ボルト軸力を超えているものは、さび厚が小さいことが読み取れる。また、同じ継手内では、ウェブよりも、下フランジのボルトのさび厚が小さい傾向にある。しかし、残存軸力率が70%以下となっているボルトにも、さび厚が小さいものもあるため、残存軸力とさび厚に必ずしも相関があるとはいえない。今後も継続して調査が必要である。
