ウェブガセット溶接継手部の疲労強度に及ぼす面外変形の影響

関西大学 学生員 ○寺西 大雅

本研究ではG3試験体の疲労試験を行い、既報の試験結果と比較して、ウェブガセット溶接継手部の疲労強度に及ぼす面外変形の影響を検討する。

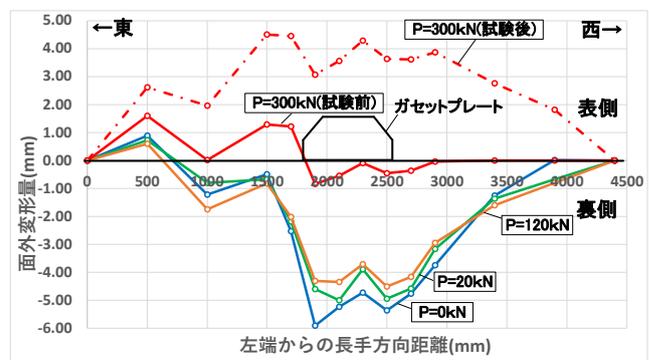
図3 面外変形測定結果

図3に面外変形測定結果を示す。初期状態では裏側に最大6mm程度変形しており、最大荷重300kNで面外変形はほぼ消失している。この図から、ガセット取り付け部には曲げ応力に加え、面外変形による引張応力が付加されていることがわかる。

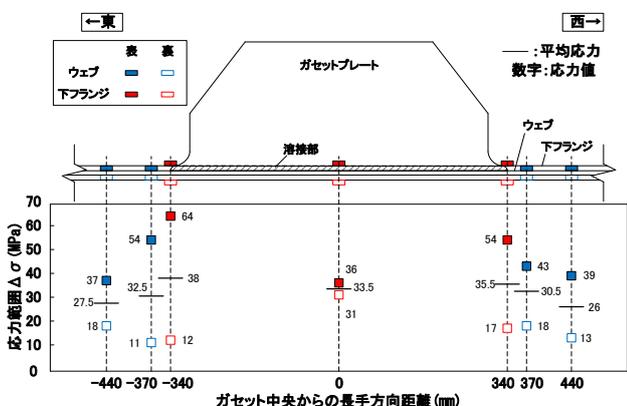
図4 直応力の長手方向分布

図4に直応力の長手方向分布を示す。ウェブと下フランジにおいて表側の方が裏側より大きい応力が生じている。これは前述の面外変形が原因と考えられる。

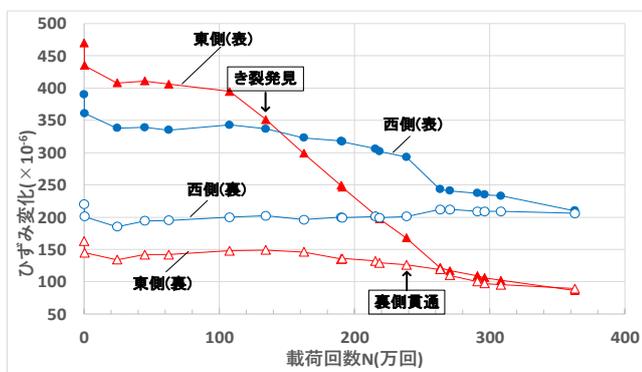
図5 溶接部近傍のひずみの変化

図5に溶接部近傍のひずみ変化, 図6にS-N線図²⁾, 写真1,2にMT結果を示す。荷重回数 N=134 万回で両側の溶接止端でき裂の発生を確認し, N=238 万回で東側のき裂が裏側に貫通していることを確認した。き裂貫通寿命で定義すると G3 試験体のウェブガセット溶接継手部の疲労強度等級は G 等級であった。

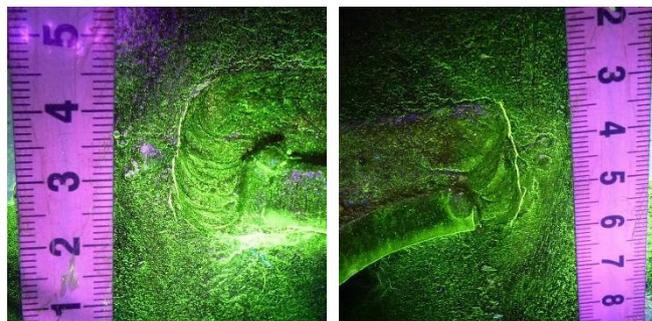
写真1 発見時のき裂(左:西側表 右:東側表)

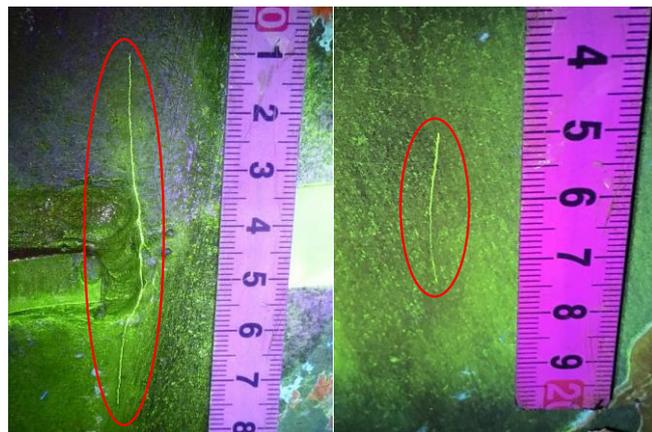
写真2 貫通時のき裂(左:東側表 右:東側裏)

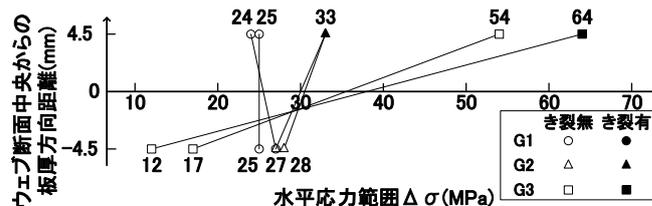
図7 G1, G2, G3 試験体桁ガセット近傍応力分布

図7にガセット近傍の応力分布を示す。G3試験体はG1,G2と比較すると,表側の応力が裏側の3~5倍と非常に大きいことがわかる。これは前述したように面外変形の影響であると考えられる。
