現代の落橋事故の特徴に関する一考察

大日本コンサルタント(株) 石井 喜代志*

鋼橋技術研究会 鋼橋の劣化機構検討部会 ○齋藤 道生**

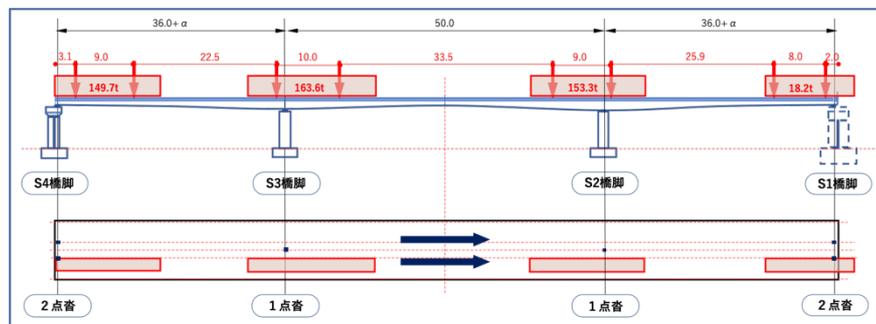
図-1 橋梁諸元と4台のトレーラーの崩壊時の位置

2012年8月、4台のトレーラー(総重量:484.8t)が市高速のランプ入路橋を縦列して走行中、図-1の位置に達した時、上部工が回転し、エンドピア上の2点沓では抑えきれず、橋座梁を破壊しつつ落下した。写真-1参照。

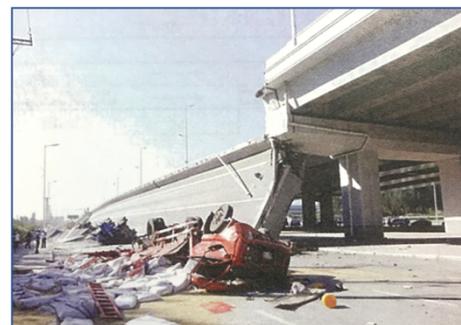
写真-1 崩壊の状態²⁾

崩壊のシナリオ: 過積載車(設計荷重の3倍)の偏載が直接の原因。偏載による回転力はエンドピア反力を再分配し、エンドピアの破壊に繋がった。次に橋座梁の破壊が生じ、上部構造に幾何学的不安定性をもたらした²⁾。

設計への提言: ①前提の下での回転安定性の計算, ②横方向の安全性の考慮, ③過積載荷重下での幾何学的非線形性の考慮。こうすれば、過積載荷重下でも構造的な安全性を確保できる²⁾。

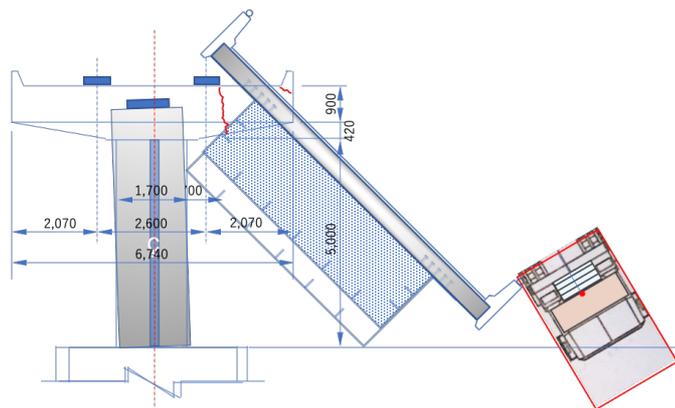
図-2 崩壊時の状態

私見: 図-2のように、上部構造は平面性を保持し(鋼桁は、局部座屈のみ)、各橋脚の脚柱は無傷である。中間橋脚が2点支持であれば、上部工の回転は生じず、さらに支点が鋼桁ウェブ直下にあり下部工が持てば、鋼桁の局部的な損傷に収まったであろう。図-3, 4は、各脚近傍の単位長当りの支点反力のバランスを示す。

崩壊時：床版・鋼桁は平面性を保持，鋼桁は局部座屈のみ，上部工が回転しながら，脚梁を破壊し，落下したと考えるのが自然。

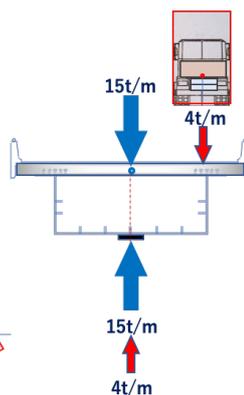
図-3 中間橋脚のバランス

中間橋脚2基に過積載車が到達した時（崩壊時），瞬時に上部工が回転。

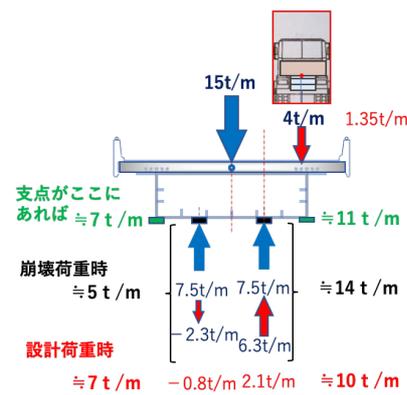
図-4 エンドピアのバランス

エンドピアでは上部工の回転により，支承，梁が破壊され，上部工がズレ落ちた。

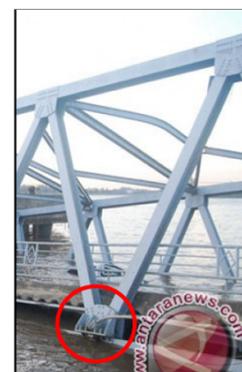
図-5 強風時変形状態 写真-2 下弦材定着点³⁾

2011年修復工事中に，中央径間中央部のハンガーを起点としてハンガーが連鎖的に切れ崩壊した。事故分析の結果は，クランプ・ピンのせん断破壊とされている。この吊橋の構造的特徴は，補剛トラスが下弦材格点位置で吊られていることである。写真-2 参照。この場合，図-5のように強風時横方向移動時 (1/100 と仮定) にハンガーと上弦材が接触する可能性があり，中央径間中央部がこの可能性が高いと言える。こう考えると中央部からの連鎖的なハンガーの破断は想定される。設計時の変形状態を考慮していない構造細目に問題があったと言わざるを得ない。

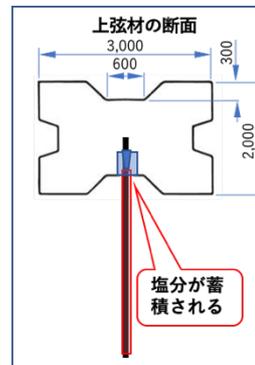
図-6 定着部の構造 写真-3 斜材定着点⁴⁾

本橋梁は，スペインのバルケッタ橋 (1992年竣工) をコピーし設計されたと考えられる。バルケッタ橋 (主径間 168m，ケーブル斜材 17本)，と本橋を比較すると，ほぼ妥当なケーブル斜材本数であると言える。アーチ弦材の断面形状も写真-3のように，バルケッタ橋と同一である。ここでの着目点は，アーチ上弦材側のケーブル定着点の構造で図-6で明らかであるが，塩分が溜まりやすく「すき間錆」の温床と言える。この構造細目ではケーブルや定着点の点検が行えたか疑問である。ケーブル斜材の上弦材側の定着点近傍が過度の腐食状態にあった場合には，上端側からの連鎖的な破断は説明可能である。
