## 腐食したひし形金網の力学特性に関する実験的検討

(国研) 土木研究所寒地土木研究所

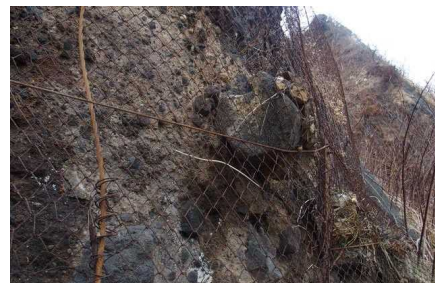
覆式落石防護網やポケット式落石防護網をはじめとする落石対策工には構成部材としてひし形金網が広く用いられている。ひし形金網は亜鉛めっき鉄線が用いられていることから耐候性を有すると考えられるが、海岸線近傍などの厳しい腐食環境下においては写真-1に示すようにひし形金網の他、落石対策工の構成部材に腐食が発生する場合も報告されている。しかしながら、構成部材の劣化状況と部材強度の関係、さらに落石対策工の保有性能の関係については、調査・研究が十分になされていないのが現状である。そこで本研究では、構成部材の劣化程度と部材強度の関係を明らかにするために、腐食したひし形金網の力学的特性の把握を目的に、ひし形金網を構成する素線の交点1要素の静的引張試験を実施した。

写真-1 腐食した覆式落石防護網  
(海岸線から約20m, 廃道)

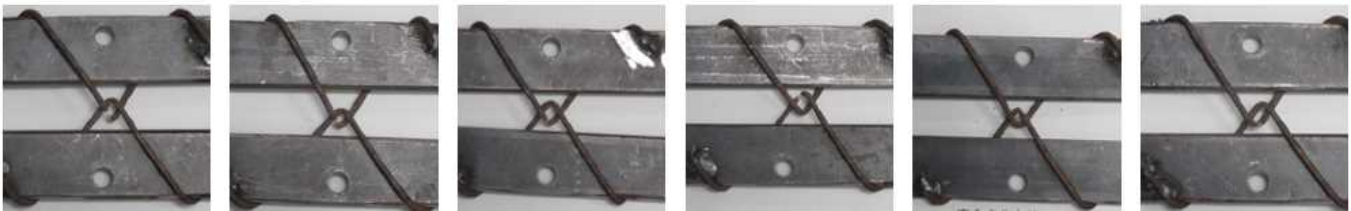
写真-4及び写真-5には試験後における試験体の状況を示している。腐食の有無によらず、すべての試験ケースにおいて金網素線は素線交点で破断した。写真-6には破断部近傍の状

(a)No.1 試験体 (b)No.2 試験体 (c)No.3 試験体 (d)No.4 試験体 (e)No.5 試験体 (f)No.6 試験体

写真－４ 載荷試験後の試験体（腐食あり）

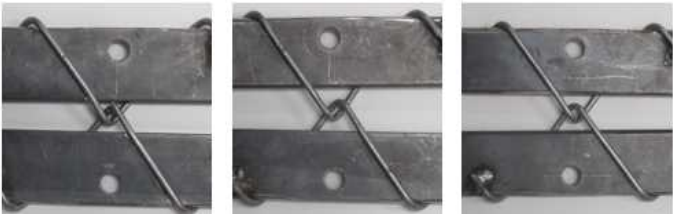
(a)No.1 試験体 (b)No.2 試験体 (c)No.3 試験体

写真－５ 載荷試験後の試験体（腐食なし）

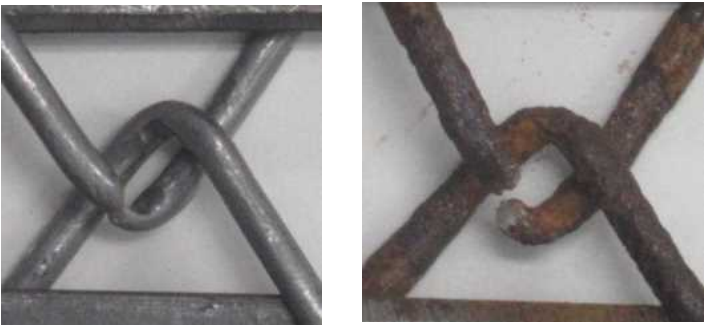
況の一例を示している。腐食なしの場合は上下の素線に食い込みが確認されるとともに、破断面は細く絞られていた様子が確認される。一方、腐食ありの場合は食い込みや絞りは確認できず破断面の状況から脆性的に破断したものと推察される。表－１には試験結果から得られた線交差点強度  $P_a$ （最大引張荷重）及び素線強度  $P_o$  を示している。ここで、素線強度  $P_o$  は便覧<sup>2)</sup>に準拠し、線交差点強度における上下載荷治具間の相対変位の 1/2 として算出した線交差点変位より算出される交点角度を用いて算出した。表より、腐食した場合の素線強度は、腐食のない場合と比較して 20%程度の低下が確認された。また、同時に採取した金網を用いて別途実施した 10%硫酸酸洗後の素線径は平均で 2.86mm であり、公称径から約 0.3mm 減少していた。これより、本試験体のように金網素線表面に茶褐色の腐食生成物が全体的に付着している場合には、亜鉛メッキ層のみならず素線まで腐食が進行し、断面減少を伴っている場合があることが確認された。

(a)腐食なし (b)腐食あり

写真－６ 破断部の状況
