## AE 法による供用下高速道路橋の鋼床版内在き裂検知

株式会社東芝

首都高速道路株式会社

社会インフラの老朽化が進む中、インフラの予防保全に向けたインフラヘルスマonitoringが注目を集めている。我々は、橋梁の劣化を検知する手段として AE (Acoustic Emission) に着目し、AE センサを用いた構造物ヘルスマonitoringシステムの開発を進めている<sup>1)</sup>。大型車交通量の多い鋼床版橋においてデッキ・U リブ溶接部の溶接ルートを起点とする疲労き裂が問題となっている<sup>2)</sup>。このき裂は内面から発生するため、鋼材を貫通して表面に現れない限り、近接目視が主体の定期点検では発見することは出来ない。き裂が表面に現れない状態(内在き裂)でセンサにより検知できれば大きな事故を未然に防ぐ効果が期待できるほか、補修コストの抑制も期待できる。本稿では、鋼床版箱桁橋を対象に、一般交通下で AE 計測を実施し、計測結果から推定された内在損傷箇所を切削調査により確認した結果を報告する。

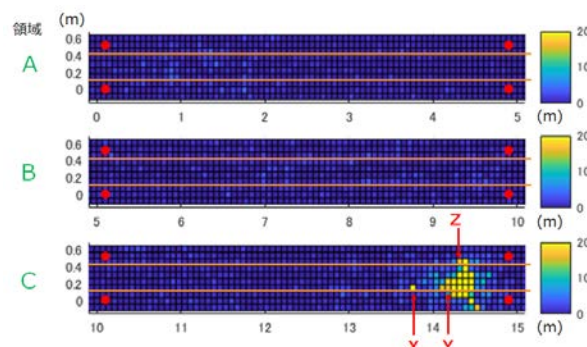
前項に記載した計測期間中に、複数の AE センサが捉えた AE 波の到達時間差から AE 発生源位置を算定する位置標定を行なった。図 5 の断面図に示すように U リブ側面に設置したセンサ（以下、側面センサ）の解析では、U リブ底部の中央線（切開線）に沿って展開した仮想平面上で標定を行なうこととした。図 6 に側面センサに関して標定に用いたセンサグループを示す。F5 桁側から 4 つずつの側面センサでグループを形成し、A, B, C の 3 領域で標定を行なった。図 7 に側面センサを用いた AE 源位置標定結果を示す。図中の橙色の線は溶接線の位置を表す（図 6 参照）。図中のグリッドサイズは約  $\square 70\text{mm}$  であり、グリッド内に標定された AE イベントの数に応じて凡例の通りに表示色を変化させている。領域 A および領域 B には AE 源の集中は見られない。一方で、領域 C には AE 源が集中した箇所が確認できた。溶接線上においては X, Y, Z（それぞれ図 6 の x 軸における 13.6m, 14.2m, 14.4m の位置）の 3 つの集中箇所が抽出された。図 8 に集中箇所 X における代表的な AE 波形を示す。70kHz 付近から 250kHz 付近に掛けてピークを有する典型的なバースト状の AE 波形が得られている。

図 7 AE 源位置標定結果

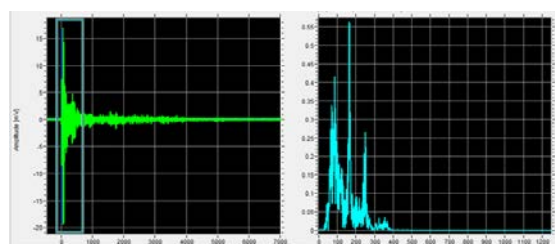
図 8 AE 源集中箇所 X における波形の例

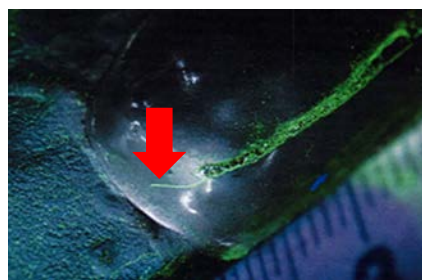
前項で抽出された 3 箇所の AE 源集中箇所について、U リブ溶接部の切削調査を行なった。調査の結果、集中部 X からはビード進展型の内在き裂が検出された。該当部の切削後の写真を図 9 に示す。溶接ルートからビード表面側に向かって 4mm 程度の高さまでき裂が進展していることが分かる（図中矢印参照）。橋軸方向の進展長さは 45mm であった。なお、集中部 Y からは微小な溶接欠陥（ブローホール）が検出された。一方、集中部 Z からは欠陥やき裂は検出されなかった。

図 9 切削調査結果（集中箇所 X）
