## 部分的に補修した鋼合成箱桁橋の長期間モニタリング

中日本建設コンサルタント(株) 正会員 ○入山 祐一, 加藤 幸男, 正会員 森田 祐樹  
愛知県 渡邊 英  
岐阜大学 正会員 羽田野 英明

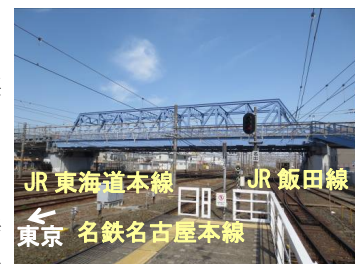
写真-1 架橋状況

本橋は、昭和45年に竣工した鋼単純活荷重合成開断面箱桁橋であり、JR東海道本線、名鉄名古屋本線、JR飯田線を跨いでいる(写真-1)。跨線橋であることから、これまで十分な点検が実施されず、平成24年度の橋梁定期点検で初めて箱桁内の腐食状況が確認された。最も腐食が進行していた箇所が支間中央の添接部であったため、橋の安全性が損なわれていると判断し、緊急補修工事を実施<sup>1)</sup>している。この補修工事では、CFRP板と鋼板を接着材で一体化させる工法を採用したが、施工実績が少ないため、接着材の長期耐久性が懸念された。そこで、抜本的な対策が完了するまでの期間、定期的な目視点検や板厚計測に加え、桁の鉛直変位をモニタリングすることで橋の補修部の健全性を確認することとした。ここでは、これまでの5年間におけるモニタリング結果について報告する。

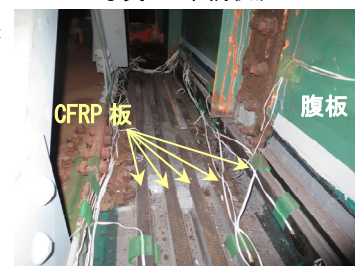
写真-2 CFRP板補修

箱桁内の腐食原因は床版からの漏水や結露であり、箱桁内全体に腐食がみられた。この内、著しく腐食が進行していたJ2添接部の腐食状況を図-2に示す。補修工事では、この添接部に対しCFRP板を用いた補修(写真-2)を実施した他、漏水対策や換気孔も設置した。その効果もあり、この5年間における定期目視点検や平成29年度に実施した板厚計測においても腐食の大きく進行していない。また、CFRP板の定着についても変状はみられていない。

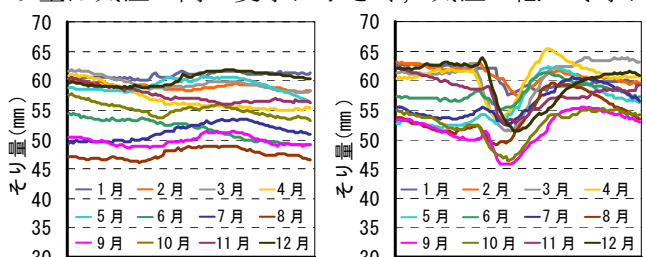
図-4 日射を受けない場合

本橋の1日の温度変形挙動は、日射を受けない場合と受ける場合で特性が異なる。図-4, 5 に日射を受けない場合と日射を受ける場合の1日の温度変化による変形挙動を示す。日射を受けない場合のそり量の変動は1日を通して小さい。一方、日射を受ける場合は日射を受けない場合に比べて大きく変動し、そり量は8時頃から低下し、11時頃に最小となり、その後元に戻るといった挙動を示す。これは、文献<sup>2)</sup>に示されるように、鋼桁と床版の温度差が大きくなると(鋼桁温度>床版温度)、床版が鋼桁の伸びを拘束するためであると考えられる。図-6 は晴天時における各部材の温度とそり量の関係を示したものである。南側腹板は日射の影響を受けやすいため、午前中から温度が高く、11時頃に最大となり、午後からは日射の影響が少なくなり温度は低下する。一方、床版の温度は15時くらいまで緩やかに上昇する。このため、午前中は温度差が大きくなり、そり量は小さくなるが、午後からは温度差が小さくなり、そり量も大きくなる。

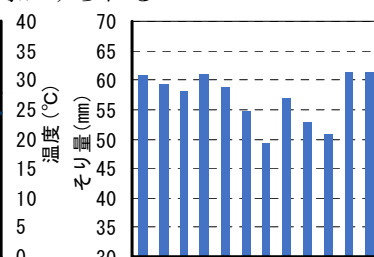
図-7 各月0時におけるそり量

また、季節的な温度変化の影響として、日射の影響のない各月午前0時におけるそり量を図-7 に示す。そり量は気温の高い夏季に小さく、気温の低い冬季に比較的大きな値を示す傾向がみられる。

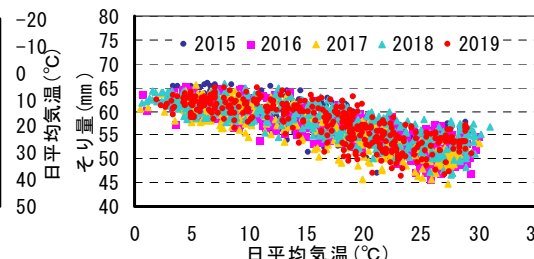
図-9 日平均そり量と日平均気温の関係

2015年から2019年までのそり量の最大・最小値の変化を図-8 に示す。各年ともそり量は40～70mm 程度の間で推移しており、大きな変化はみられない。次に、2015年から2019年までの日平均そり量と日平均気温の関係を図-9 に示す。各年のばらつきに大差はないことから、ほぼ同様の周期で変動していると考えられる。また、2015年と2019年における1年間のそり量と桁内温度の関係を図-10 に示す。相関は低いものの線形近似式はほぼ同様となっており、この結果からも5年間で大きな変化はみられないといえる。

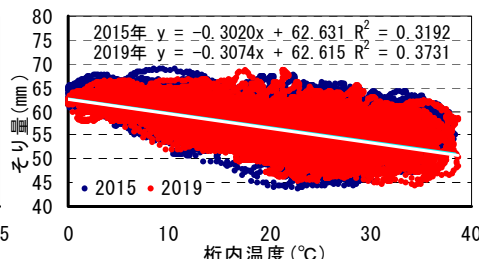
図-10 そり量と桁内温度の関係  
(15分毎の計測値)

部分的に補修した鋼合成箱桁橋の5年間のモニタリング結果について述べた。補修部の健全性を判断するため、日射による短期的な影響と季節変化による長期的な影響について整理した。そのうえで、これまでの5年間の桁のそり量について比較した結果、挙動はほぼ同様であり、健全性が維持できていることを確認した。今後、抜本的な対策が完了するまで期間、引き続きモニタリングを行っていく予定である。
