## 大正時代に建造された道路橋の大規模更新工事

(株) IHI インフラシステム 正会員 ○牟田口 拓泉 (株) IHI インフラシステム 伊藤 安男  
国土交通省 近畿地方整備局 大阪国道事務所 大前 利夫 (株) 横河 NS エンジニアリング 高橋 啓輔

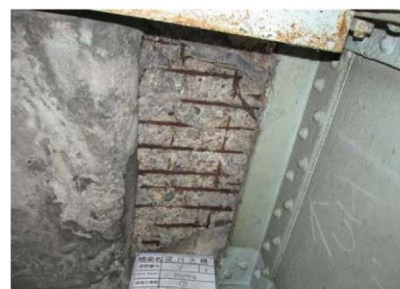
戦時中の空襲や地震により被災した部材については部材取替えや補強がされており、経年劣化や腐食に対する修繕は何度も実施されてきた。しかし、RC床版の著しい劣化(写真-1)により、床版の防水性が失われており、それからの漏水により橋梁全体にわたる鋼部材の腐食(写真-2)とその補修が繰り返されている状況であった。

直近の定期点検では、橋梁全体の健全度判定は「Ⅲ(早期措置段階)」と判定された。主な損傷は床版のうき、剥離、鉄筋露出、貫通ひび割れ、漏水および主桁、主構トラスのき裂、腐食、床組の腐食、対傾構の腐食と主要部材の多くで「C2(橋梁構造の安定性の観点から、速やかに補修等を行う必要がある)」判定であった。総合診断結果は、「床版は劣化して防水性が失われており、それからの漏水により橋全体にわたり鋼部材の腐食が進行しているため、抜本的な大規模更新が必要」と診断された。

写真-1 床版の剥離・鉄筋露出

そこで、床版取替を主とする大規模更新工事を行うこととなった。また、腐食した鋼部材の補修・補強も併せて実施した。

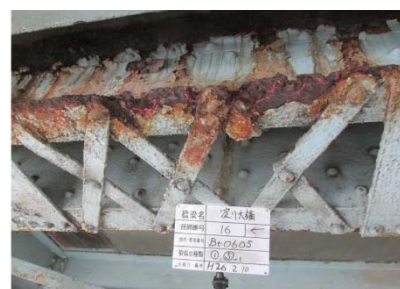
写真-2 鋼部材の腐食

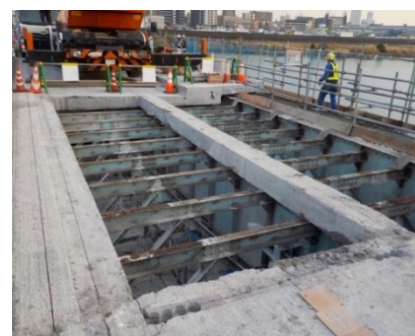
写真-3 床版ブロック撤去後

施工手順は、最初に既設舗装版を撤去し、吊り用孔や主桁位置確認用の孔のコア削孔を行った。次に、既設 RC 床版を現場から搬出可能なサイズになるように、カッター切断機とワイヤーソーマシンを使用して矩形状に床版切断を行い、油圧ジャッキを用いた床版剥離機を使用して、切断した床版を主桁から引き剥がした。そして、引き剥がした床版ブロックをクレーンにて撤去した（写真-3）。主桁の上フランジが埋設されている主桁近傍の床版はエアーブレーカーを用いた手すりによって撤去した。床版を撤去した後、ただちに露出した既設主桁上フランジの損傷状況を確認し、損傷を想定して予め製作していた補強材を用いて損傷箇所の補修を行った。

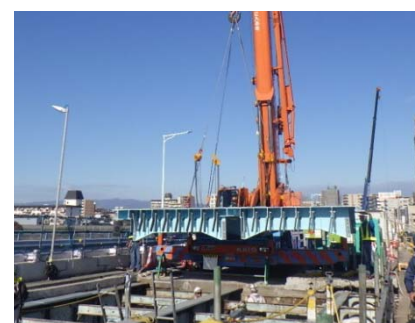
写真-4 鋼床版架設

鉸桁橋は横構がない構造であり、床版撤去後に横荷重に対する抵抗力が低下することによる横倒れ座屈を防止するため、仮設上横構を設置した。そして、既設主桁上フランジの素地調整を行い、既設リベットをかわした高さ調整用プレートを設置した。次に鋼床版を架設し（写真-4）、逐次、高力ボルトで既設主桁と連結した。

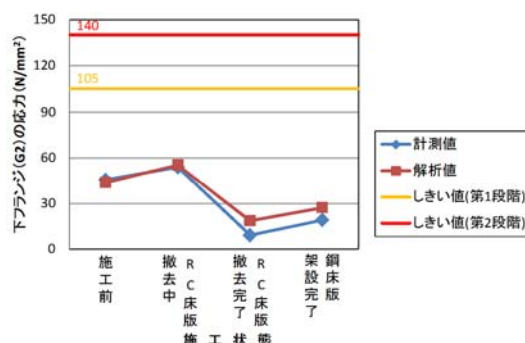
図-3 施工段階の応力（主桁下フランジ）

施工前に施工段階毎の解析を実施し、応力しきい値を設定し、施工中の応力管理指標とした。施工中にリアルタイムで実応力を解析値と比較しながら、応力しきい値を超えた場合、施工現場の警報ランプが回転するとともに作業中断を知らせるメールを工事関係者に発信させることにより、施工を中断できるような仕組みを構築した。実応力は解析値と同様の傾向を示し（図-3）、施工を中断することなく床版取替を安全に完了した。
