P Cグラウト充填の確認試験について

(株) 溝田設計事務所 正会員○小澤 良介 正会員 溝田 一仁 江藤 俊行
フェロー 溝田 豊実 正会員 柚 辰雄 名誉会員 水田 洋司

図-1 P Cポステン箱桁部

図-2 P CポステンT桁部

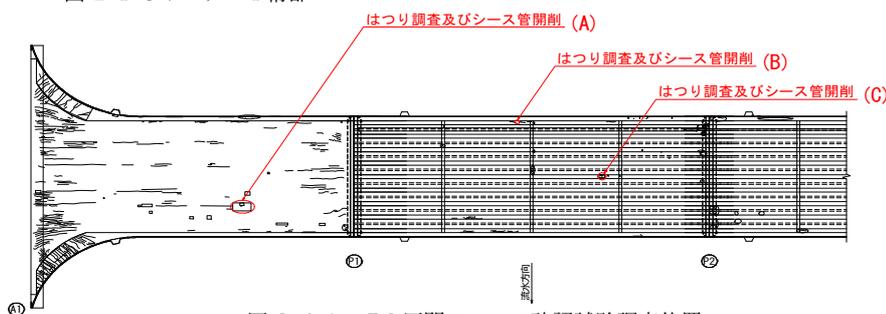
図-3 A1～P2区間のシース確認試験調査位置

シース内グラウト確認試験は、図-3に示す3箇所(PC箱桁部1カ所、PCT桁部2カ所)にて実施した。その状況を写真-1、2、3に示す。

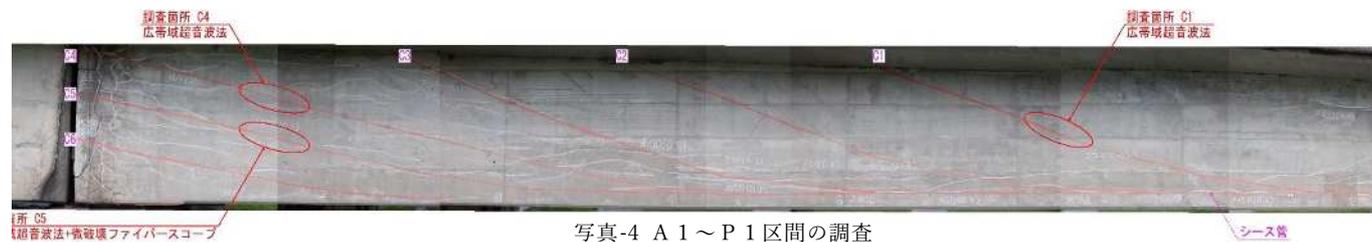
写真-4 A1~P1区間の調査

本試験では、通常の超音波法より広い帯域 (2.5kHz~1MHz) の超音波を用いた広帯域超音波法により、主にシーすからの反射波を分析してPCグラウト充填状況を調査した。今回の試験箇所を写真-4に示す。PCグラウト充填は、表-2、写真-5、6 (反射波による低周波分布) より良好と判断される。

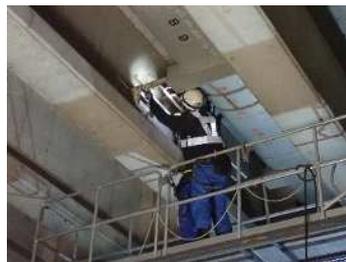
写真-8 X線試験状況 (G2桁)

本試験は、医療で用いられるX線撮影と同じ原理で対象物内部の様子を破壊せずに検査する方法である。検査方法には、モニターに投影しながらリアルタイムに検査する方法と、X線フィルム等により撮影して検査する方法の2種類がある。今回は後者の方法にて試験を行った。この試験方法は部材厚が30cm以内で有効な試験方法である。写真-7~9に今回の試験状況 (G2桁) を示している。写真-9よりグラウトが充填されていることや、スターラップ筋が確認された。

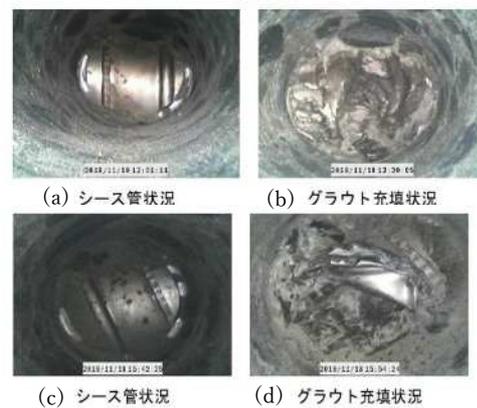
写真-10 削孔調査結果

削孔調査では、グラウト充填状況、滞水の有無について調査を行い、PC鋼材の劣化進行に与える影響について検証した。削孔は、定着桁両端1/4点にある2本のシーす管について、中央部分付近で実施した。シーす管位置まで削孔後、マイクロスライド等でシーす管を開削し、ファイバースコープを用いてグラウト充填状況を調べた。写真-10に示すように、シーす管のグラウト充填が確認された。
