## 重機を積載したトレーラーの接触により損傷した PC 橋りょうの復旧事例

北海道旅客鉄道株式会社 正会員 ○笹田 航平、渡辺 一功、川村 力、工藤 雅史

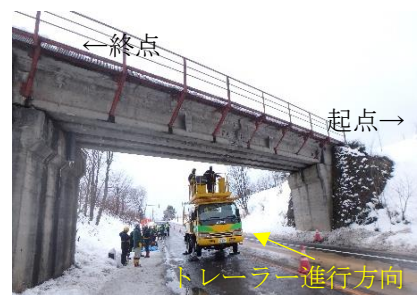
図 1 橋りょうの全景（損傷調査時）

図 1 に橋りょうの全景を、図 2 に橋りょうの主な諸元を示す。本橋りょうは、1962 年に建設された国道をまたぐ架道橋である。橋りょうの構造は、支間長が 16.0m、主桁高さが 1.0m のプレストレストコンクリート I 形桁を 4 主の上路形式の単純桁であり、各主桁を橋軸方向に約 3 等分するように横桁が配置されている。また、本橋りょうの桁下空頭の最小値は、道路の中央線付近で約 4.6m（主桁の損傷後に計測した値）であり、道路構造令<sup>1)</sup>による道路の建築限界で定められた 4.5m を超えて確保できおり、100mm 程度の余裕しかない。

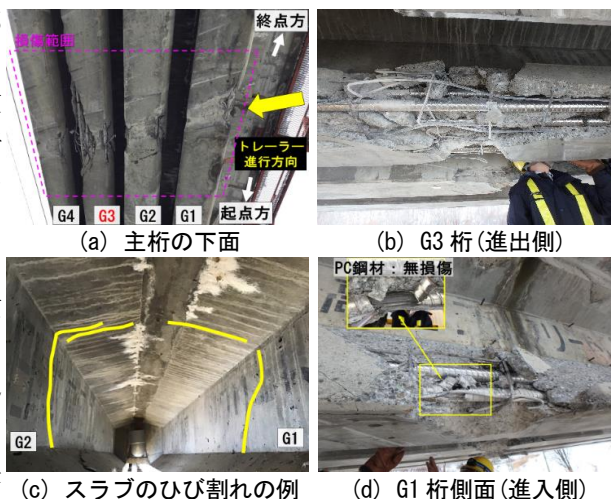
図 3 損傷の状況

図 3 および図 4 に本橋りょうに生じた損傷の状況を示す。本橋りょうに生じた変状は、コンクリートの欠損、スラブのひび割れ、PC 鋼材を納めたシース管の破損であった。

図 3(a) のように、コンクリートの欠損は、中間横桁間の主桁下縁部付近において生じた。G1、G2、G4 桁におけるコンクリートの欠損は、シース管や PC 鋼材が剥き出しになる程度であった。G3 桁におけるコンクリートの欠損は、図 3(b) のように、最も広くかつ深い領域に及んでおり、PC 鋼材よりも深部に多数のひび割れが生じる程度であった。図 3(c) のように、スラブのひび割れは、支間中央付近に生じ、橋軸直角方向に貫通し、腹部にも進展していた。なお、レールレベルなど軌道に異常は見られなかった。図 3(d) のように、PC 鋼材を納めたシース管の破損は、G1 桁において生じたものの、PC 鋼材の自体に破断や断面欠損などは見られなかった。また、橋りょうの支承部や橋台については、重機の接触による損傷は見られなかった。

損傷要因については、重機が接触した時の衝撃力により、コンクリートの破壊あるいは欠損が発生し、一方、設計では想定していない主桁を下から押し上げるような、上向きの一時的な力により、スラブにおけるひび割れが発生したものと考えられる。なお、PC 鋼材の自体に損傷がなく、軌道にも異常がないことから主桁が上反するような弾性変形が見られず、PC 鋼材の引張応力度に顕著な変化はないものと推測される。

- (1) G1、G2、G4 桁の中間横桁間は、主桁が有する耐力の低下が些少と考えられるような軽微な損傷であったため、断面修復とひび割れ注入を施すことで耐久性を確保する
- (2) G3 桁の中間横桁間は、主桁が有する耐力の低下が懸念されるような損傷であったため、断面修復とひび割れ注入とともに、補強材を追加する
