PE 被覆を有する斜張橋ケーブルの微破壊調査孔の補修方法に関する検討

大日本コンサルタント(株) 正会員 ○鬼木浩二 フェロー会員 横山広 非会員 石井喜代志  
東京製綱(株) 非会員 矢島卓

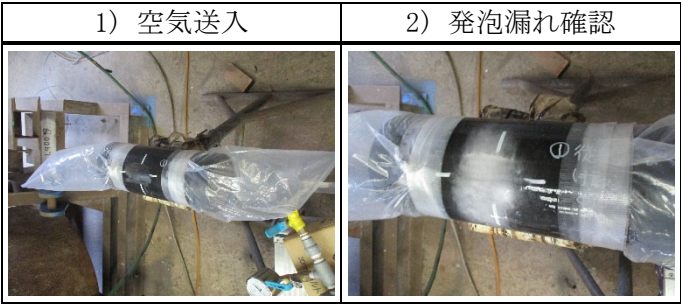
表-3 発泡漏れ試験状況

製作した試験体は、補修部が確実に密封されていることを確認するため、試験体の両端をビニール袋で密封して空気を圧送し、補修部に発泡漏れ検査スプレーを吹きかけ、空気漏れが生じていないことを確認した。発泡漏れ試験の状況を表-3 に示す。

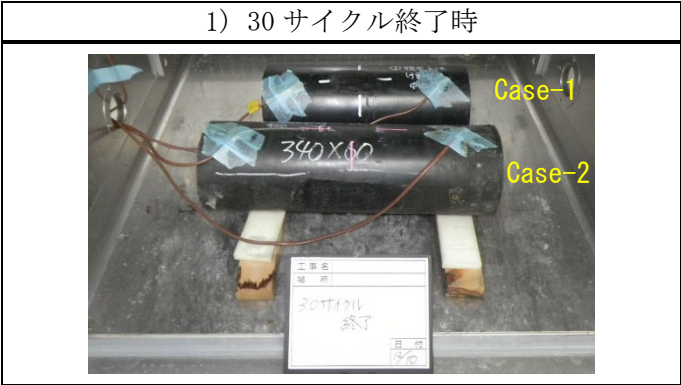
表-4 恒温槽による温度付与状況

ケーブルが日照や気温の影響で伸縮する状態を再現するため、高温（70℃）と低温（5℃）の各状態を13 時間ずつ保持した 26 時間の温度付与サイクルを単位サイクルとし、30 サイクルの温度履歴を試験体に付与した。試験体への温度履歴の付与は、高温及び低温の状態を確実に維持し、想定した温度差を適切に与えるため恒温槽を用いて実施した（表-4）。温度履歴サイクルの計測値を図-2 に示す。

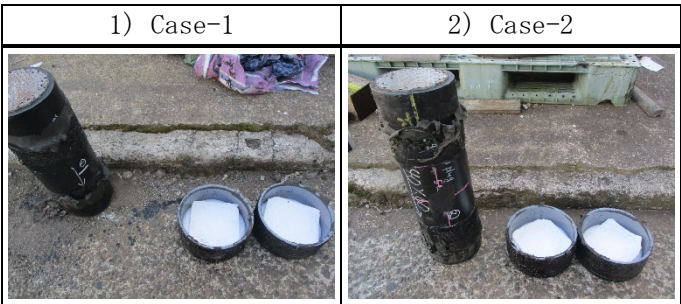
表-5 開封確認

耐水試験後に水槽から引き上げた試験体は、開封して内部への浸水の有無を確認した。開封確認の結果、2 ケースともに内部への浸水は認められなかった。

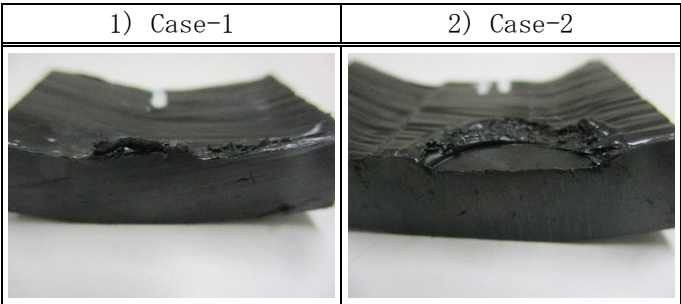
表-6 補修部界面の状態

補修部の PE 被覆を切り出して断面を切断し、補修部界面の切断面を目視により観察した。補修部界面には、2 ケースともに空隙等の欠陥は認められず、補修材と母材は十分に溶着された状態であった。
