## 2011 年東北地方太平洋沖地震に伴う地殻変動からの回復によって 生じた漁港施設の問題点と対応法について

東海大学 正会員 ○三神 厚  
東北工業大学 フェロー 神山 眞

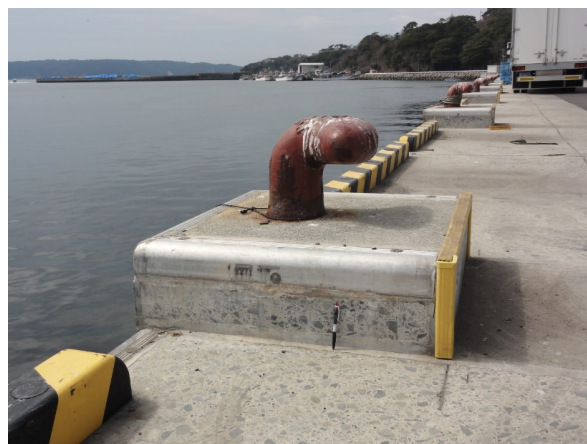
まず最も顕著な地盤沈降が認められた牡鹿半島にある鮎川漁港（第4種漁港）について取り上げる。国土地理院の推定値から、このあたりでは120cm程度沈降したものと考えられる。本震後、原形復旧を基本とした復旧工事（嵩上げ工事）に着手していったが、漁業活動を継続させるため、一部の区間は工事が後回しになっていた。2014年秋ごろになると嵩上げた岸壁が高くて使いづらいという声が漁業関係者から出はじめた。様々な検討が行われた結果、2017年4月から、嵩下げ工事を実施することになった。図-3は嵩下げ工事が行われた後の様子で、係留杭の基部が嵩上げ面で、嵩下げ後のレベルより約30cm高くなっている。復旧工事が後回しになっていた区間は、原形-30cmで施工されたため、嵩下げ後の岸壁は、後回しの区間と同じ高さになっている。

図-3 鮎川漁港の係留杭  
(2020年3月27日撮影)

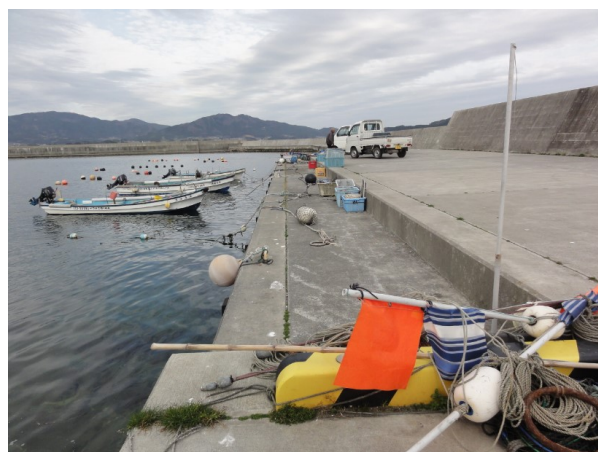
GEONET大船渡のデータから推定すると、岩手県南部の漁港では、80cm近い地盤沈降があり、宮城県同様、多くの漁港で原形復旧工事が実施された。その後、徐々に隆起し、現在は40cm程度回復しているものと考えられる。著者らが調査したところ、嵩下げ工事はなされていないようであるが、幾つかの工夫がなされている。図-4はその一例で、要谷漁港（陸前高田）で見られた階段状の岸壁である。現地での漁業関係者へのヒアリングによれば、地盤の隆起で岸壁が高くなったために干潮時に大変使いづらくなったとのことである。その傾向は特に小型船で顕著であり、階段状岸壁の低い側も併せて使っているとのことであった。この段差は約40cmであるが、本震後は、低い方のレベルの上まで水面が来ていたとのことである。階段状の岸壁は、赤牛漁港（気仙沼）でも見られた。大船渡漁港でもヒアリングを実施したが、同様に、とても使いづらい状況にあるとのことであった。大船渡漁港や泊漁港（歌津）では、岸壁にタラップが設置されていた（図-5）。巨大海溝型地震により漁港施設が被災した場合、通常の構造物のような「原形復旧」ではなく、地殻変動の回復を見越した復旧、復興が必要と思われる。

図-4 階段状の岸壁（要谷漁港）

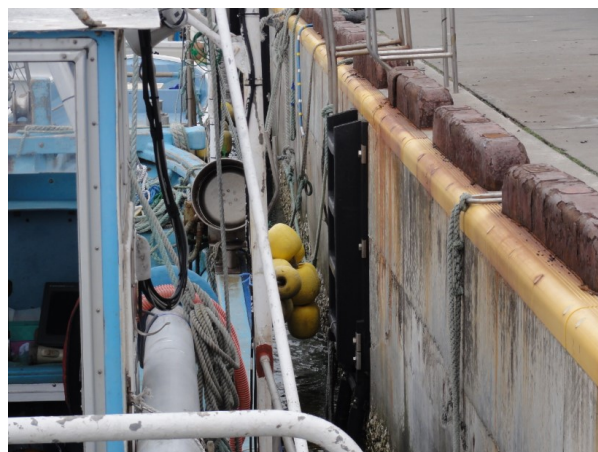
図-5 岸壁に設置されたタラップ（泊漁港）
