石膏調査で明らかとした河川堤防に存在するモグラ穴の分布状況調査結果

パシフィックコンサルタンツ株式会社 正会員 ○薄井 隆義  
森田 大作  
国土交通省 東北地方整備局 東北技術事務所 法人会員 佐藤 忠彦  
法人会員 泉 由美

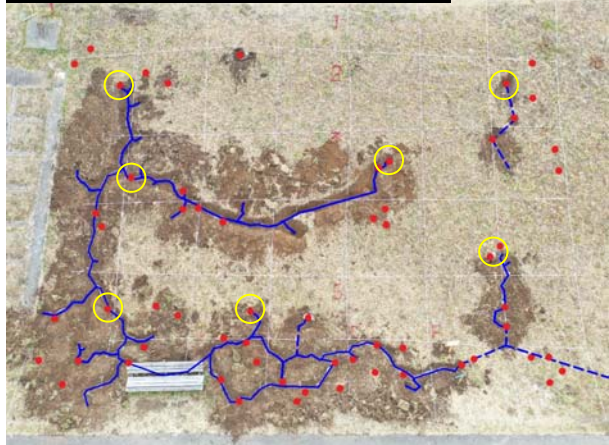
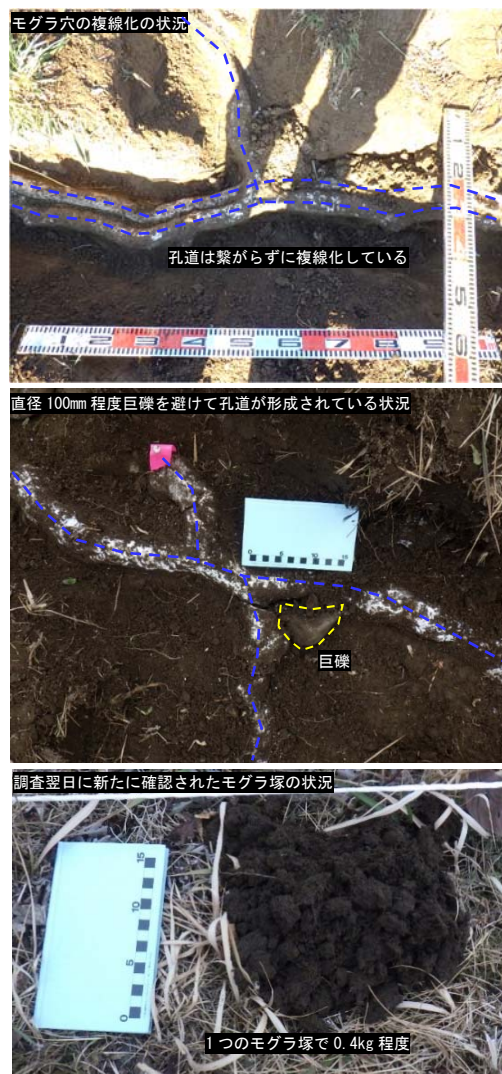
- ①石膏注入量からの考察：注入した石膏水の量は 300L～600L 程度であったが、モグラ穴の全容を確認するには至らなかった。また、浸透する分があるとしても、注入量と同程度の土量が排出されているとも考えられる。
- ②モグラ穴の発達状況：確認出来た全長は 30m～57m で、堤防縦横断方向に網の目状に発達し、明瞭な傾向は認められない。孔道の大きさは直径 50～60mm 程度であった。また、孔道の複線化や U 字型となる状況も確認でき、発達形状に規則性は認められない。深さは概ね 0.3m 程度であるが、鉛直方向の最大深さは約 1.2m を確認し、最深部は孔が広がっており、巣穴の可能性もある。
- ③堤体内の小動物について：堤体内には非常に多種多様な小動物が生息していた。モグラはこれらの小動物を捕食して生活していることから、有機質化して小動物が豊富な堤防にモグラは生息しやすいものと想定される。
- ④堤防の土質：孔道付近の土質は有機質化した砂質シルト～シルト質砂で構成されており、モグラが生息しやすいと評価してきた粒度特性と合致している。また、モグラ穴より大きい直径 100mm 程度の巨礫が散見されたが、モグラの穴はこれらを回避しながら形成されており、巨礫を回避しながら孔道の掘削をしていることが明らかとなった。
- ⑤モグラの1日の排出土量：石膏注入の翌日(半日程度経過)には新たなモグラ塚が形成されており、その土量は1箇所あたり 0.4kg 程度で合計 1.7kg 程度であった。これが継続的に行われていると考ええると、相当量の土が堤防から失われ、弱体化していくことが想像出来る。

調査地点 1 におけるモグラ塚とモグラ穴の分布状況(全長 57m)

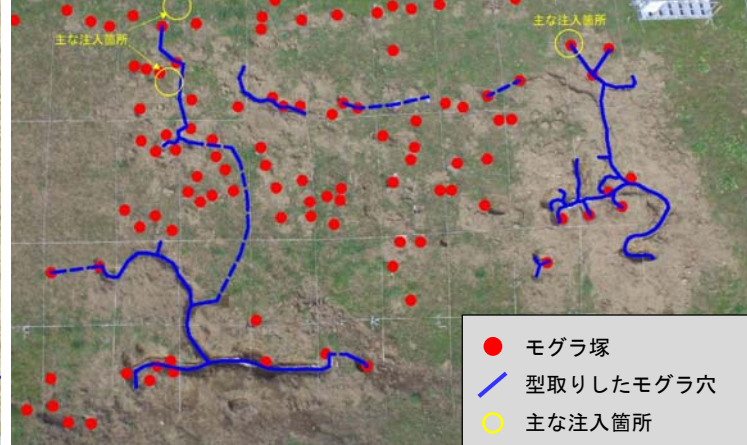
調査地点 2 におけるモグラ塚とモグラ穴の分布状況(全長 30m)
