令和元年東日本台風の旗川越水による足利市での洪水氾濫の概要

足利大学工学部 正会員 ○長尾昌朋
足利大学工学部 正会員 上岡充男

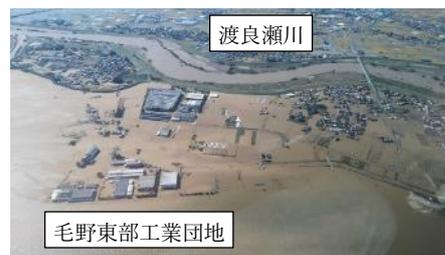
写真-1 足利市の浸水被害

足利市での洪水氾濫の経路を痕跡調査から確認し、図-2 に赤矢印で表した。旗川が越水①し、洪水は南西方向に流れた。両毛線の盛土で滞留③し、出流川に流入④した。出流川の越水⑤と決壊⑥により、洪水は尾名川流域へ流れ込んだ。この旗川からの越水が、尾名川流域での写真-1 の湛水となった主因と考えられる。

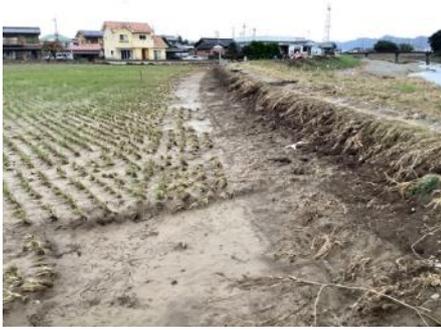
写真-2 旗川・稲岡橋下流①

①足利市稲岡町（写真-2：旗川・稲岡橋下流） 右岸堤防の裏法先が洗掘されており、旗川から越水した。洪水により道路や用水路が破壊され、アスファルト舗装やU字溝が水田に散乱していた。洪水は南西方向へ流れた。左岸でも越水が発生し、佐野市へも洪水が氾濫した。

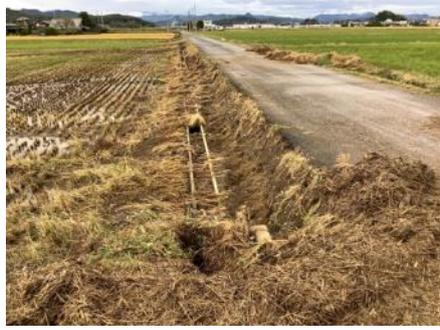
写真-3 寺岡町の水田間の道路②

②足利市寺岡町（写真-3：水田間の道路） 水田間の道路の南西部に洗掘された痕跡があり、洪水は南西方向へ流れた。この付近は浸水想定区域に指定されていなかったため、避難所に向かう車（図-2の緑矢印）が洪水氾濫によって流され、1名が犠牲となった。

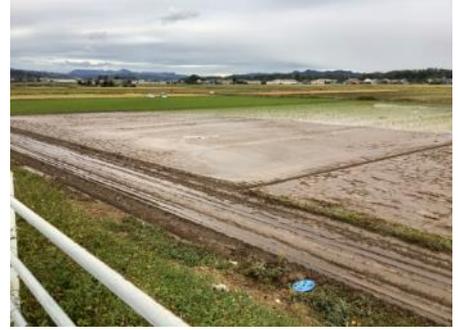
写真-4 富田高架橋③

③足利市寺岡町（写真-4：富田高架橋） 水田に多くの土砂が堆積しており、旗川の越水は両毛線の盛土により一旦ここで滞留した。また、この付近の両毛線の基盤部が壊れ、洪水の一部が南方向に流れた。

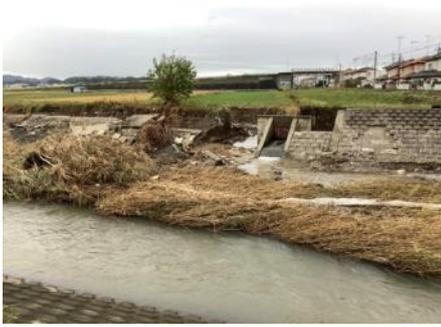
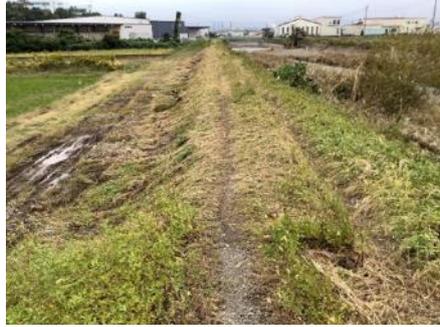
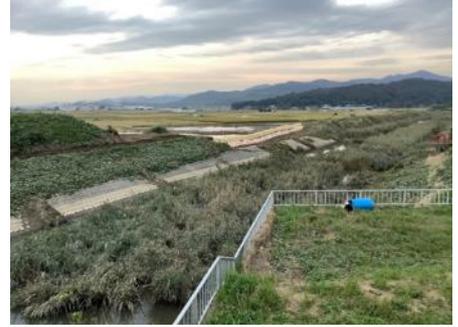
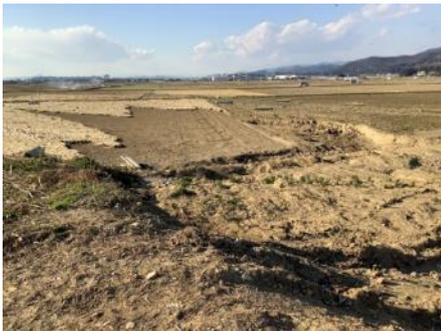
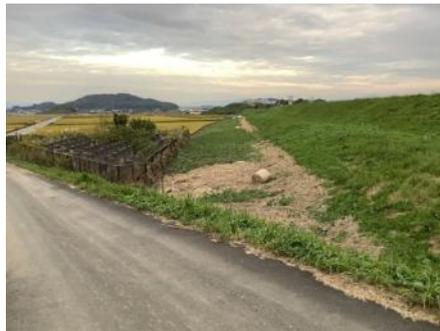
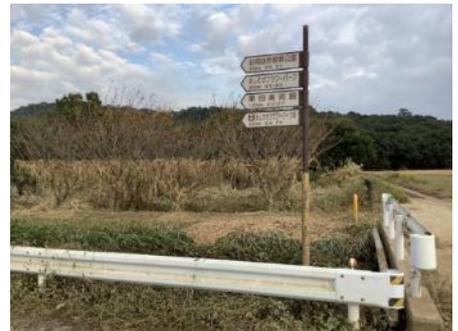
- ④足利市駒場町(写真-5: 出流川・両毛線鉄橋) 左岸堤防の表法面や排水施設が破壊されており、両毛線の連続盛土により滞留した洪水が水田から出流川に流れた。上流左岸にも水田から流入した痕跡があった。
- ⑤足利市多田木町(写真-6: 出流川・多田木橋上流) 右岸堤防の裏法先が洗掘されており、出流川から越水した。多田木橋の下流も同様の痕跡がある。洪水は南西方向に流れ、尾名川流域に流れた。
- ⑥足利市奥戸町(写真-7～8: 出流川・出流川水門) 出流川が旗川へ合流する直前で右岸が破堤していた。大量の水が水田に流れた痕跡があり、尾名川流域へ洪水が流れた。旗川の増水時には水門は閉じられていた。
- ⑦足利市奥戸町(写真-9: 尾名川・尾名川水門) 尾名川が旗川へ合流する付近では、旗川右岸堤防の裏法面の中腹に洪水が湛水した痕跡がある。旗川の増水時には水門は閉じられていた。
- ⑧足利市迫間町(写真-10: 迫間自然観察公園) あしかがフラワーパーク近くの迫間湿地では樹木の中程まで湛水した痕跡がある。尾名川流域には写真-9～10 の他にも湛水の痕跡はあるが、尾名川から越水した洪水が激しく流れたような痕跡は見当たらない。
