令和元年東日本台風による堤防決壊箇所への調査と破堤プロセスの推察

1. はじめに

堤防の決壊箇所を調査し破堤プロセスを把握することで、堤防の局所的な弱点となりうる箇所の特徴を把握することは、今後の水害対策への有用な情報となりうる。筆者らは、福島県内の阿武隈川水系河川の調査結果を行った。堤防決壊箇所とその周辺状況から、破堤プロセスを推察した結果を報告する。

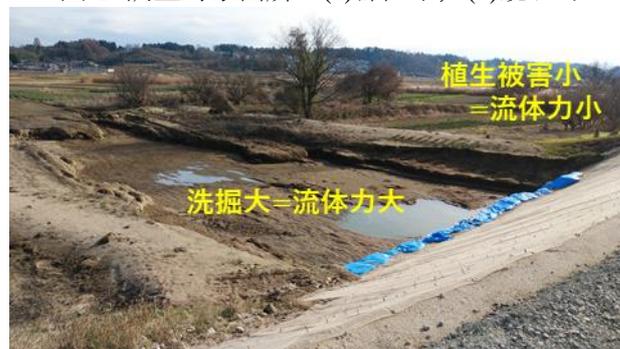
図-2 郡山市上行合地先谷田川堤防決壊地点

この地点の被害の特徴として、法尻付近が大きく洗掘されていること、河川の直線部にも関わらず決壊が発生したことが挙げられる。図-1(a)を見ると、決壊部の前後で流下断面が変化していることが確認できる。この川幅の変化により、狭窄部で水流が滞りバックウォーター現象が発生し河川水が越流、法尻部の洗掘が進行し破堤に至ったと推察される。

決壊部の被害状況を図-2に示す。図より、決壊箇所の法尻部が非常に大きく洗掘されている様子がわかる。一方で、洗掘部の周囲では流出した土砂の堆積痕が明瞭に見られた。図-2では、洗掘痕の両脇に白色の土砂が堆積している様子が確認でき、その奥で

は樹木や植生が残っている様子がわかる。これより、決壊地点とその周辺では、氾濫水の流体力が大きく異なること、同じ浸水深でも被害状況には大きな差が出ることがわかる。

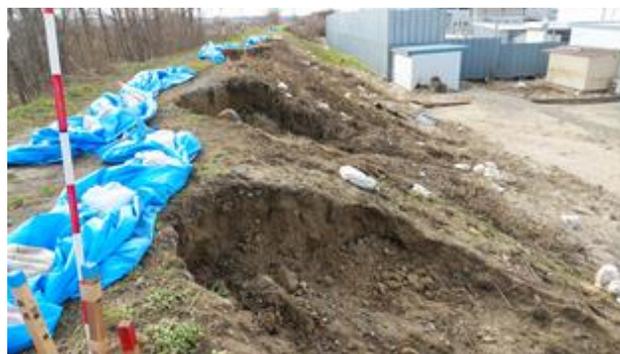
図-3 郡山市田村町上行合地先
谷田川左岸決壊箇所付近の裏法面崩落状況

谷田川左岸決壊部では河川湾曲部の内側で決壊が発生した。決壊箇所周辺の堤防残存部の様子を図-3

に示す。決壊地点では法尻部の洗掘が見られたが、その周辺では裏法肩の崩壊が見られた。一方、表法面は侵食がほとんど見られなかった。以上より、この地点では降雨や河川水位の上昇により堤体の飽和度が上昇し浸透破壊が発生した可能性が考えられる。

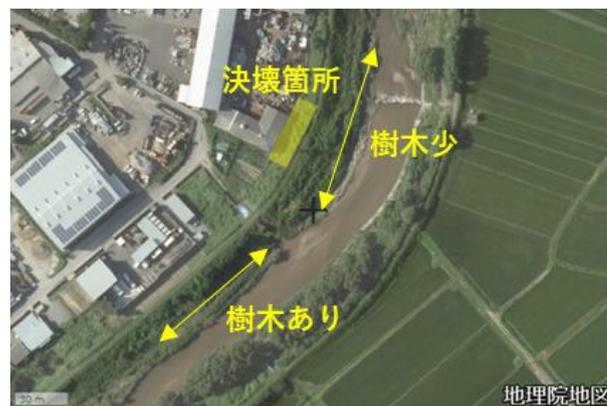
図-4 田村町上行合地先被災前航空写真

また、決壊箇所の周辺では表法面に多くの樹木が存在したが、図-4に示す被災前（2014年時点）の航空写真を見ると、決壊地点のみ樹木があまり存在しなかった。樹木が少ない点で決壊が発生する事例は、茨城県の久慈川でも報告されており²⁾、樹木の有無は氾濫の危険性が局地的に高い場所を判断する際の一つの基準としてとらえることができる可能性がある。ただし、堤外に存在する樹木は流下断面を狭めるほか、パイピングを誘発する、洪水時に流木となり氾濫を引き起こす危険性も高いことから、樹木の存在は必ずしも安全ではないと考えられる。

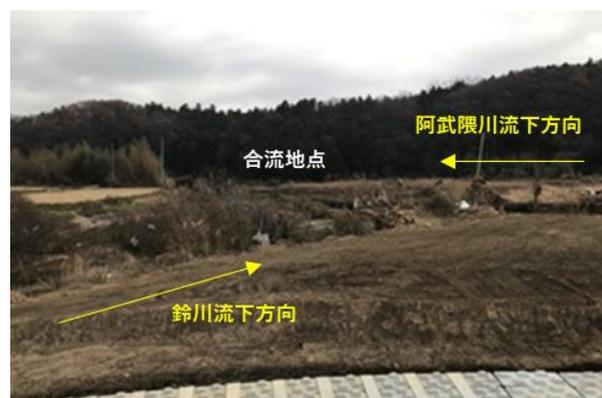
図-5 石町成田地先阿武隈川と鈴川の合流地点

決壊が発生した阿武隈川と鈴川の合流地点の様子を、図-5に示す。草木が鈴川上流方向に向かい倒れていることから、ここではバックウォーター現象が発生し、阿武隈川の支川である鈴川で決壊に至ったと考えられる。このような合流地点での決壊は非常に多く報告されており、今回の台風での決壊のうち3割程度を占めると報告されている³⁾。

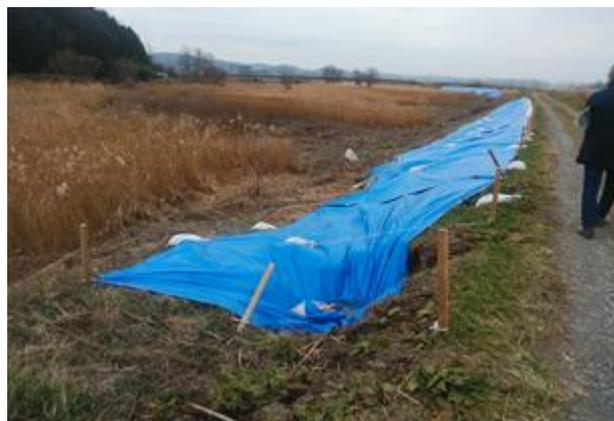
図-6 鏡石町成田地先
阿武隈川決壊地点周辺の表法面の崩壊状況

決壊箇所から阿武隈川上流方向約500mわたり、図-6に示すような表法面の崩壊が見られた。前項の谷田川左岸では裏法面にのみ崩落が見られたが、この地点では逆に表法面に崩壊が見られた。堤防の決壊プロセス¹⁾と比較すると、この地点では阿武隈川の高水位が長時間にわたり継続したことにより、堤外側から侵食・洗掘が起きたものと考えられる。
