橋脚と河川流心のなす角が橋脚の局所洗堀に与える影響に関する検討

四国旅客鉄道株式会社 正会員 ○角野拓真 香川大学 正会員 岡崎慎一郎 非会員 松居俊典
香川大学大学院 学生会員 我部山喜弘

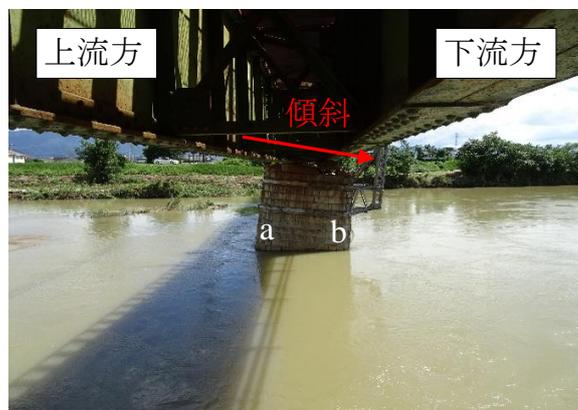
平成30年7月に発生した西日本豪雨災害に伴い、香川県三豊市に位置する財田川橋梁では、洗堀による4号橋脚（以降、P4）の傾斜に伴う軌道変状により、約1ヶ月間に亘り列車の運転抑止を余儀なくされた。当該橋梁では、図1に示すように下流方向かつ右岸側に橋脚が傾斜した。被災した橋脚の傾斜方向から橋脚周辺の局所洗堀は下流方向かつ右岸側が著しく進展したものと推察できるが、既往の研究¹⁾における上流方周辺の局所洗堀の進展傾向とは異なるものであった。

図1 財田川橋梁4号橋脚被災状況

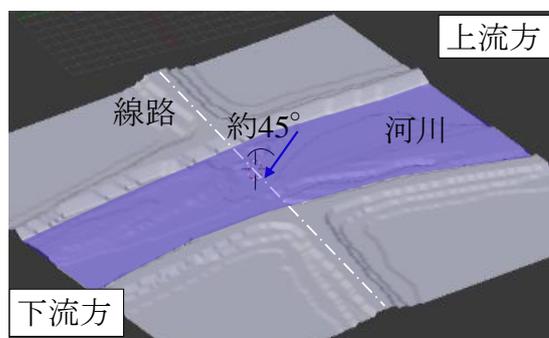
図2に財田川橋梁周辺の地形データを示す。本地形図は、国土地理院が公開するSTLデータをベースに汎用物理シミュレータ（Blender）を用いて作成したものである。4P付近の河川流心は上流方より大きく湾曲し、4Pとのなす角は概ね45°であった。このことから、河川増水時の水流は4Pに対して45°の角度をなし流入していたと推定されるため、図3に示す模型実験を行い、橋脚と河川流心のなす角が橋脚の局所洗堀に与える影響に関する検討を実施した。

図2 財田川橋梁の地形モデル

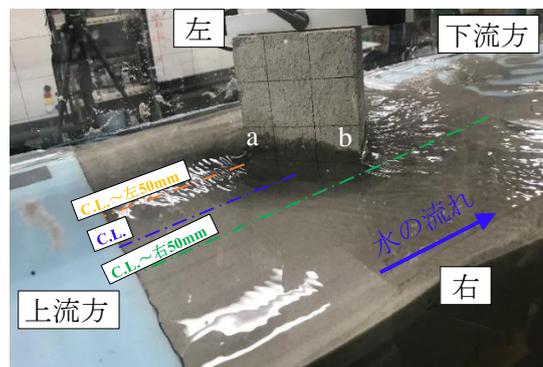
図4に通水開始から10分後の実験状況の写真を示す。図中には土層のセンターライン（以降、C.L.）、C.L.から左方向に50mmおよびC.L.から右方向に50mmの位置をそれぞれ1点破線で併記した。また、図中に特記した位置aおよび位置bは図1に示す位置aおよび位置bと同一の位置関係にある箇所である。通水開始後、最も上流方に位置する位置a付近の地盤から洗掘が進展することを確認した。その後、位置b付近に向けて局所洗掘範囲が進展した。通水開始から10分後の位置b付近の洗掘状況を観察すると、橋脚の基礎底面にまで洗掘が進展していた。通水に伴う橋脚の挙動としては、上流方かつ右側方向に少しずつ傾斜が進展し、通水開始から約13分後に橋脚が急速に大きく傾斜し、自立しなくなったため、通水を終了した。

図4 実験状況（通水開始10分後）

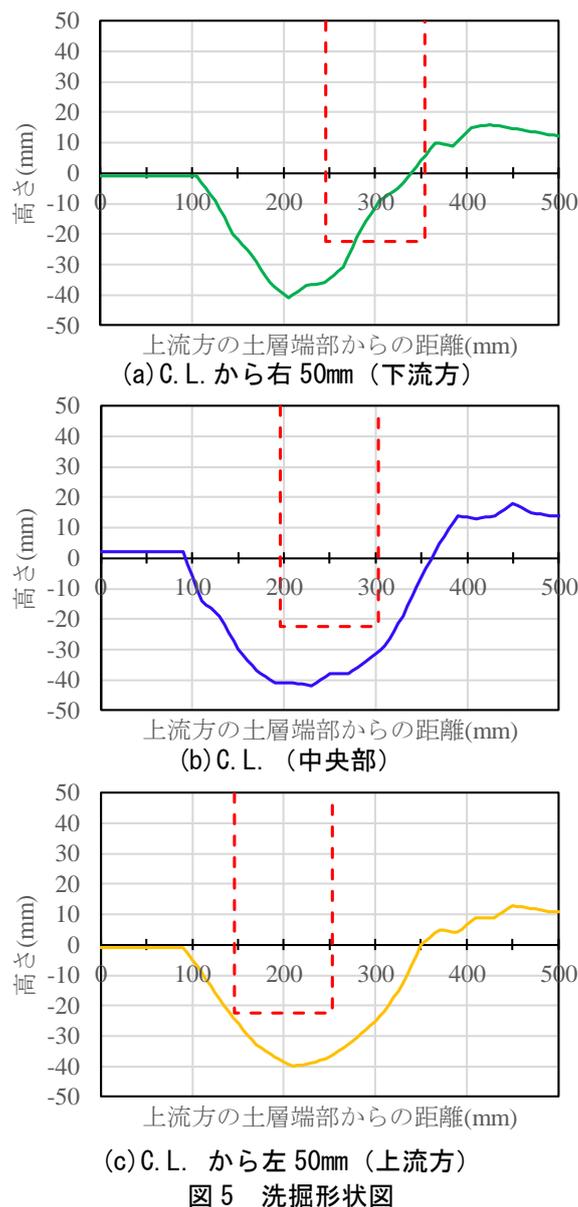
図5に通水終了後のC.L.から右50mmの位置、C.L.およびC.L.から左50mmの位置の開水路縦断方向の洗掘形状図を示す。なお、図中に示す洗掘形状図は、通水終了後に橋脚模型を撤去し、その後レーザー変位計により計測した高さから土層の地盤高さを数値化したものである。なお、図中にはそれぞれの位置での橋脚模型位置を赤色の破線で併記した。橋脚模型の底面高さや洗掘形状に多少のズレが生じているのは、橋脚模型が急速に大きく傾斜した際に周辺地盤が小崩壊したためであると考えられる。洗掘深さは、いずれの位置においても最大で40mm程度であった。また、図5(a)に着目すると、下流方の橋脚基礎周辺においても局所洗掘が発生していることが確認できる。これらのことから、河川流心が橋脚に対して角度を持って流入することにより、橋脚周辺の局所洗掘の範囲が広範囲になる可能性があることが分かった。具体的には、上流方の前面の局所洗掘に加えて、下流方周辺の基礎地盤にまで洗掘範囲が進展する可能性があることが分かった。しかし、本検討では財田川橋梁の被災状況と同様な下流方かつ右岸側への橋脚の傾斜を再現することが出来なかった。その要因の一つとして、河川増水時の上流方から流木等の堆積物による影響が考えられるが、これらの要因が洗掘に与える影響の把握については今後の課題である。

図5 洗掘形状図
