## JR 山田線斜面崩壊災害 対策工とその後の管理

東日本旅客鉄道(株) 盛岡土木技術センター 正会員 ○熊谷 直矢  
 東日本旅客鉄道(株) 盛岡土木技術センター 非会員 佐々木 勝法  
 東日本旅客鉄道(株) 構造技術センター 正会員 村岡 洋  
 東日本旅客鉄道(株) 盛岡支社設備部工事課 正会員 菅原 寛文

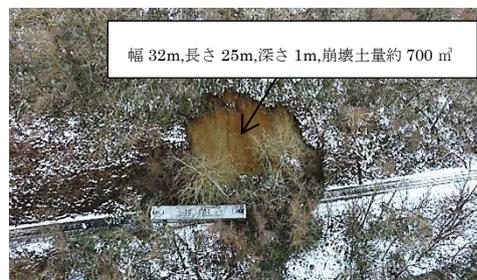
図-1. 災害発生時の状況

2015年12月11日,山田線松草・平津戸間47k500m付近において斜面崩壊が発生し,線路内に流入した土砂に列車が乗り上げ脱線した(図-1).対策工は,排土工及びグラウンドアンカー工を実施し,2017年11月5日,運転再開の運びとなった<sup>1)</sup>.供用後の維持管理としてグラウンドアンカーの緊張力を計測している.全測点で緩やかな低下傾向を示し,定着時緊張力の80%を下回るアンカーも見られた.更なる緊張力低下が懸念されたため,アンカーの健全性調査を目的にリフトオフ試験を実施した.

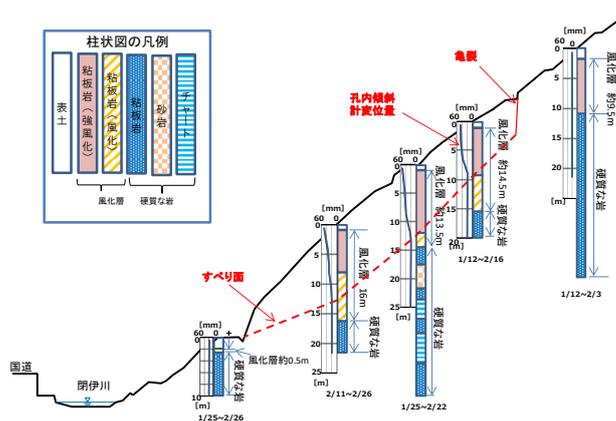
図-2. 各種調査結果

当該斜面の地質性状及び斜面地中の挙動把握を目的に,地質調査及び地中変位観測,地下水位計測を実施した.(図-2)地質調査より,深度10m付近までは破碎及び粘土化により土砂状になった粘板岩の強風化部が確認された.孔内傾斜計では,深度10m付近で顕著な挙動が見られたことから,すべり面は深度10m付近に位置すると推定された.また地下水位計測の結果,地下水位は深度17m~29m程度で,推定すべり面以深に位置する.崩壊当日の雨量は,降雨時の運転規制値以下であったため,崩壊は降雨や地下水が主要因でないと推定された<sup>1)</sup>.

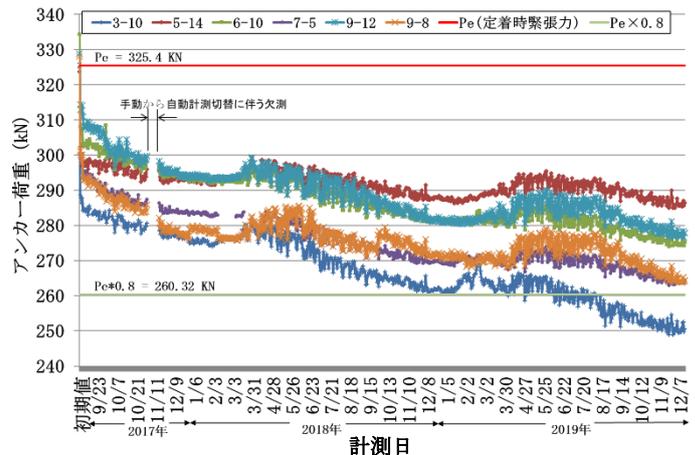
図-4 グラウンドアンカー緊張力の推移

各測点における緊張力の計測結果を図-4に示す。緊張力の推移は、全6測点で上昇と低下を繰り返しながらも緩やかな低下傾向を示している。3-10のアンカーは、計測開始から約2年後の2019年9月には、定着時緊張力の80%を下回り、その後も緩やかに低下していた。

参考文献<sup>2)</sup>によると、アンカーは定着時緊張力の80%以上、かつ定着時緊張力以下であれば健全であると判定できる。計測結果を受けて、緊張力低下の原因を究明する必要がある。2章で述べた通り、地質調査によると斜面の表層は強風化粘板岩で風化しやすい性状であることから、定着部及び表層地盤の照査を目的に、リフトオフ試験を実施した。

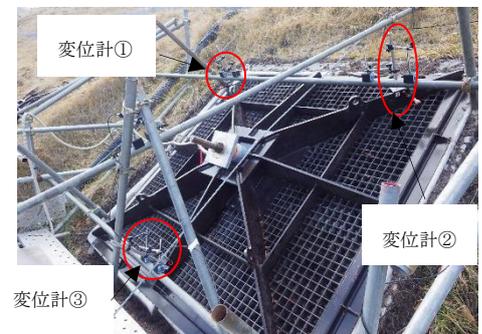
図-5 試験状況

3-10のアンカーに対し、長期試験<sup>2)</sup>の試験方法に準じて実施した。変位計の設置位置を図-5に示す。1サイクル方式で設計アンカー力の1.1倍になるまで荷重を段階的に載荷し、荷重-変位量曲線を調査した。また長期的な変位を確認するため、載荷後10日間の変位量と荷重を測定した。

設計アンカー力の1.1倍の荷重を載荷してもアンカーの引き抜け等は見られなかったことから、アンカー定着部の地盤は健全であると判定できる。リフトオフ後の荷重-変位量曲線は、理論値の10%以内であった。この結果から参考文献<sup>2)</sup>より、グラウンドアンカーの設計・施工は適切であったと判定できる。

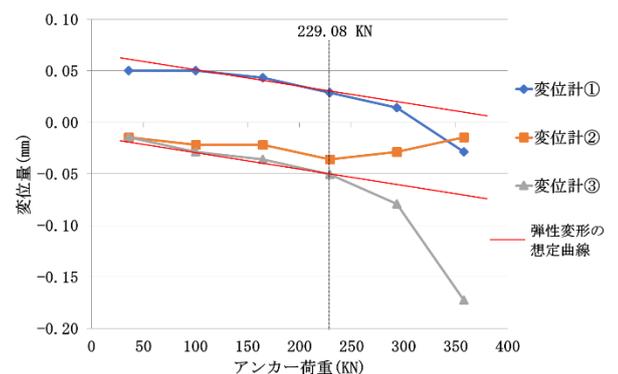
図-6 荷重-変位量曲線

アンカー定着部は健全であることが分かった。表層地盤の健全性を確認するために、段階的に荷重載荷した際の変位量の推移を詳細に分析することとした。荷重と受圧板の変位量との関係を図-6に示す。変位計②は、①と③が沈みこんだ際に、浮き上がっていると推察される。最も変位が生じている変位計③は、荷重229.08kNまでは弾性変形で、それ以降は降伏し塑性域に移行していると推察される。荷重計①も微細ではあるが、同様の動きが見られる。この結果より、今後も緊張力が低下し続けたとしても、229kN付近で収束する可能性があるかと推察される。

全てのアンカーが地盤の弾性変形と塑性変形の境界付近の緊張力229.08kNまで低下したと想定し、その際の安全率を逆計算した。その結果、安全率は1.15程度であり、斜面全体としての安定は確保されていることが確認できた。今後もアンカーの緊張力を継続監視し、緊張力推移の要因を調査するとともに、適切に維持管理していく。
