## 鉄道トンネル内における維持管理上の課題及びその対策の検討

東日本旅客鉄道株式会社 正会員 ○青木 雄佑  
 東日本旅客鉄道株式会社 正会員 小林 義雄  
 東日本旅客鉄道株式会社 中山 亮二

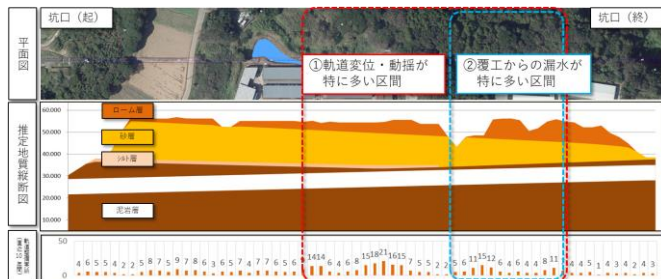
図-2 トンネル一元管理図

①文献調査:既往調査結果をもとに、トンネル一元管理図を作成し(図-2)、軌道整備実績や覆工からの湧水量などの位置関係を整理することで、周辺環境調査を実施すべき区間の絞り込みを実施した。

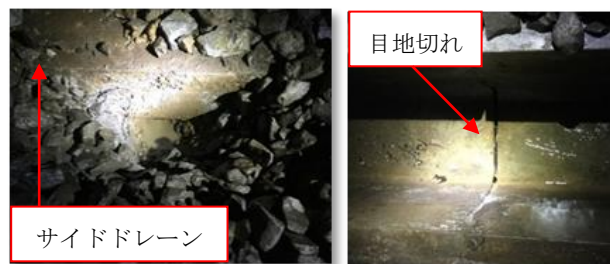
③トンネル内部調査:トンネル全延長の内、特に湧水量が多い範囲を対象に、周辺排水設備の機能性や変状の有無等を確認した。その結果、排水設備の勾配は確保されており、土砂堆積等も見受けられなかったが、サイドドレーンの一部で目地切れや側壁間の欠落等が見受けられた(写真-1)。

写真-1 サイドドレーン周辺の湧水状況

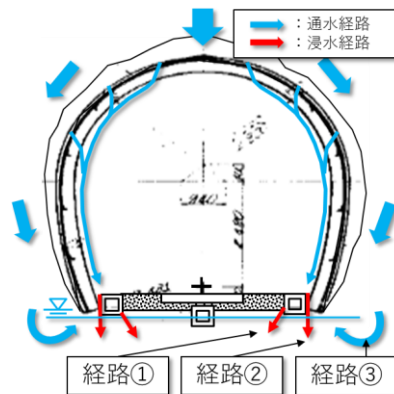
図-3 路盤への浸水推定主経路

④路盤への浸水経路推定:以上の結果から、浸水経路を以下の3つと推定した(図-3)。

経路①:サイドドレーンの目地切れ部からの浸水

経路②:サイドドレーン・側壁間欠落部からの浸水

経路③:覆工背面から側壁下部を回り込んだ浸水

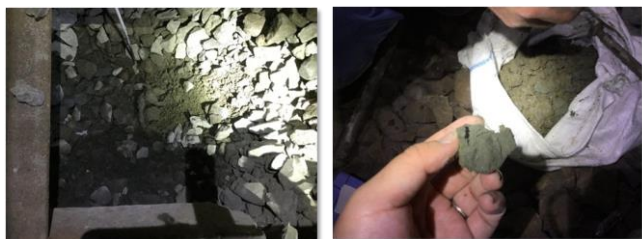
①地山観察：バラスト下部まで掘削を行い、路盤面の湿潤状態や地山からの湧水状況を確認した（写真-2）。地山からの湧水は認められず、透水係数が低い泥岩から成ること、過去の覆工背面調査結果では多量の水は見受けられなかったことから、経路③からの浸水は無いと判断した。

以上のことから、路盤への主浸水経路はサイドドレーン及びその周辺と推定した。

写真-2 詳細調査区間の路盤状況

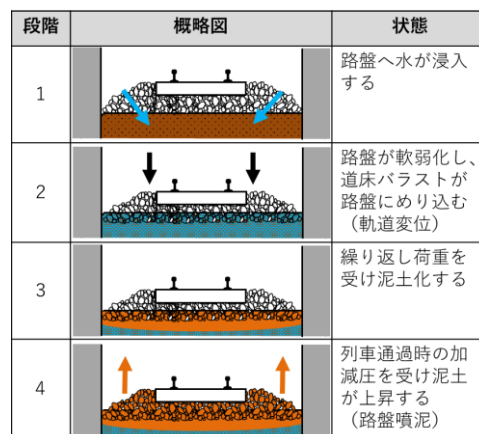
図-5 路盤噴泥メカニズム

④推定原因：サイドドレーン周辺からの浸水により地山が脆弱化し、列車通過時の振動により路盤が噴泥し、軌道変位が発生したと推定した（図-5）。

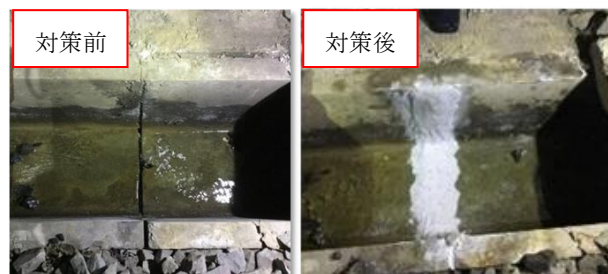
写真-4 対策工一部実施前後状況

浸水経路①を防止するために重要となる「施工が容易」「水中使用可能」「追従性有る」といった条件を満たす工法としてエポキシ樹脂系シーリング工を選定し、変状箇所の一部で試験工を行った（写真-4）。
